COMPLESSO MONUMENTALE DI CASTEL NUOVO: ANTICHI PERCORSI E NUOVA ACCESSIBILITÀ. LOTTO 17 PAT_4 AFFERENTE AL CLUSTER 5 "RIGENERAZIONE URBANA, MANUTENZIONE E ADEGUAMENTO DI ELEMENTI DEL PATRIMONIO EDILIZIO COSTRUITO".

PIANO DI ELIMINAZIONE DELLE BARRIERE ARCHITETTONICHE

SCHEDE CON INDIVIDUAZIONE DELLE SINGOLE CRITICITÀ PRESENTI

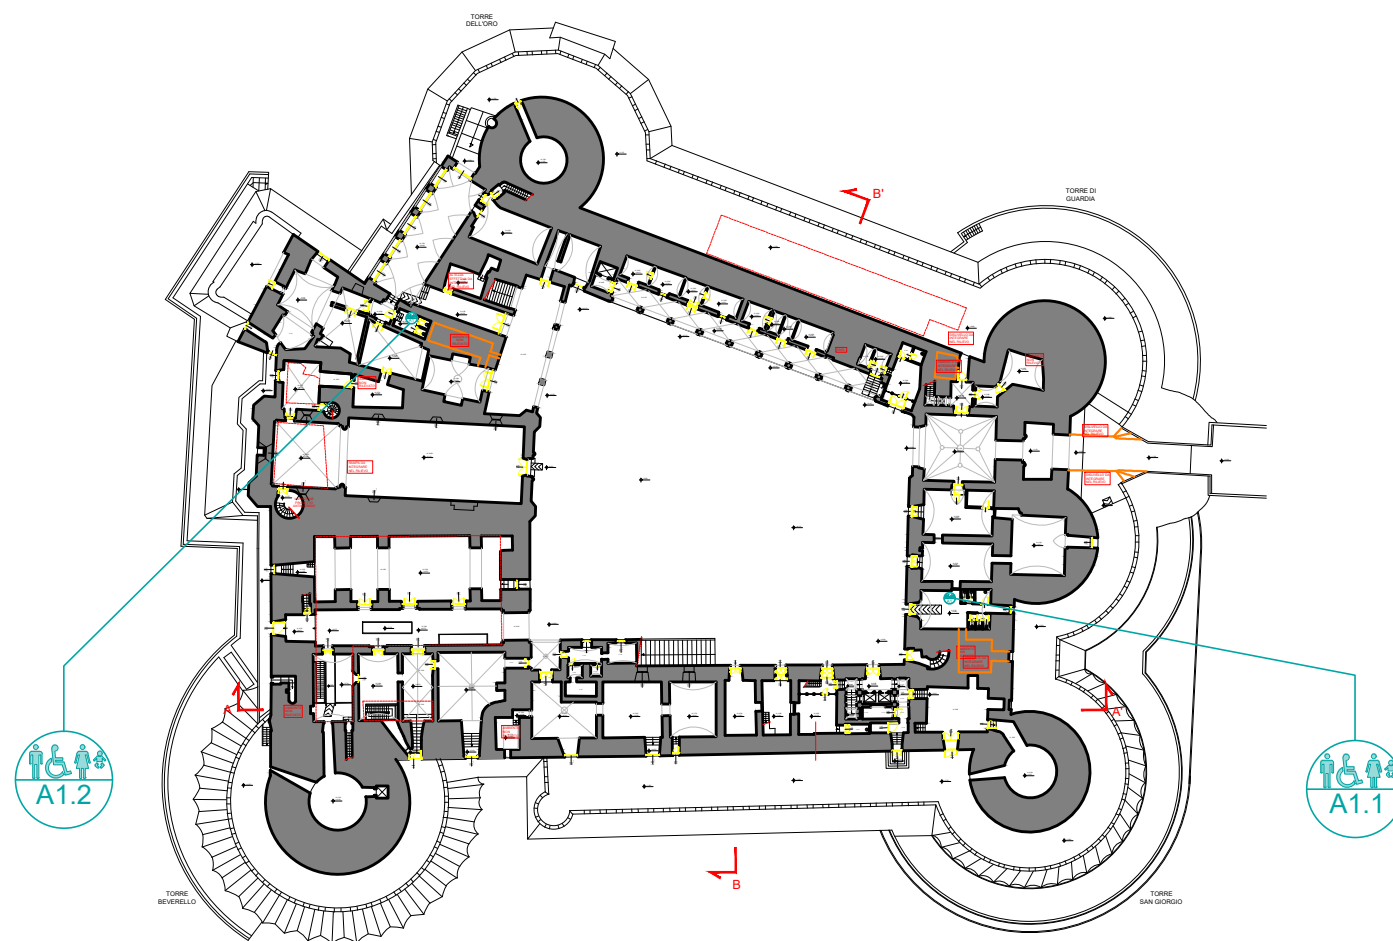
A1.2

DESCRIZIONE

La simbologia indicata in planimetria individua la presenza di servizi igienici non adeguati alla normativa (D.M.236/89) e per i quali manca un'accessibilità vera e propria dovuta alla presenza di ostacoli fisici per coloro che hanno una capacità motoria ridotta o impedita in forma permanente o temporanea, alla mancanza di parti, attrezzature e/o ausili che permettano la comoda e sicura utilizzazione degli stessi (vasi, lavabi ed attrezzature) e alla mancanza di accorgimenti e segnalazioni che permettono l'orientamento e la riconoscibilità dei luoghi e delle fonti di pericolo per chiunque e in particolare per i non vedenti, per gli ipovedenti e per i sordi.

Architettonica e senso percettiva: Mancanza di adeguata segnaletica che agevoli l'orientamento e la riconoscibilità. Difficoltà di accesso o mancanza di servizi igienici a norma (D.M. 236/89).

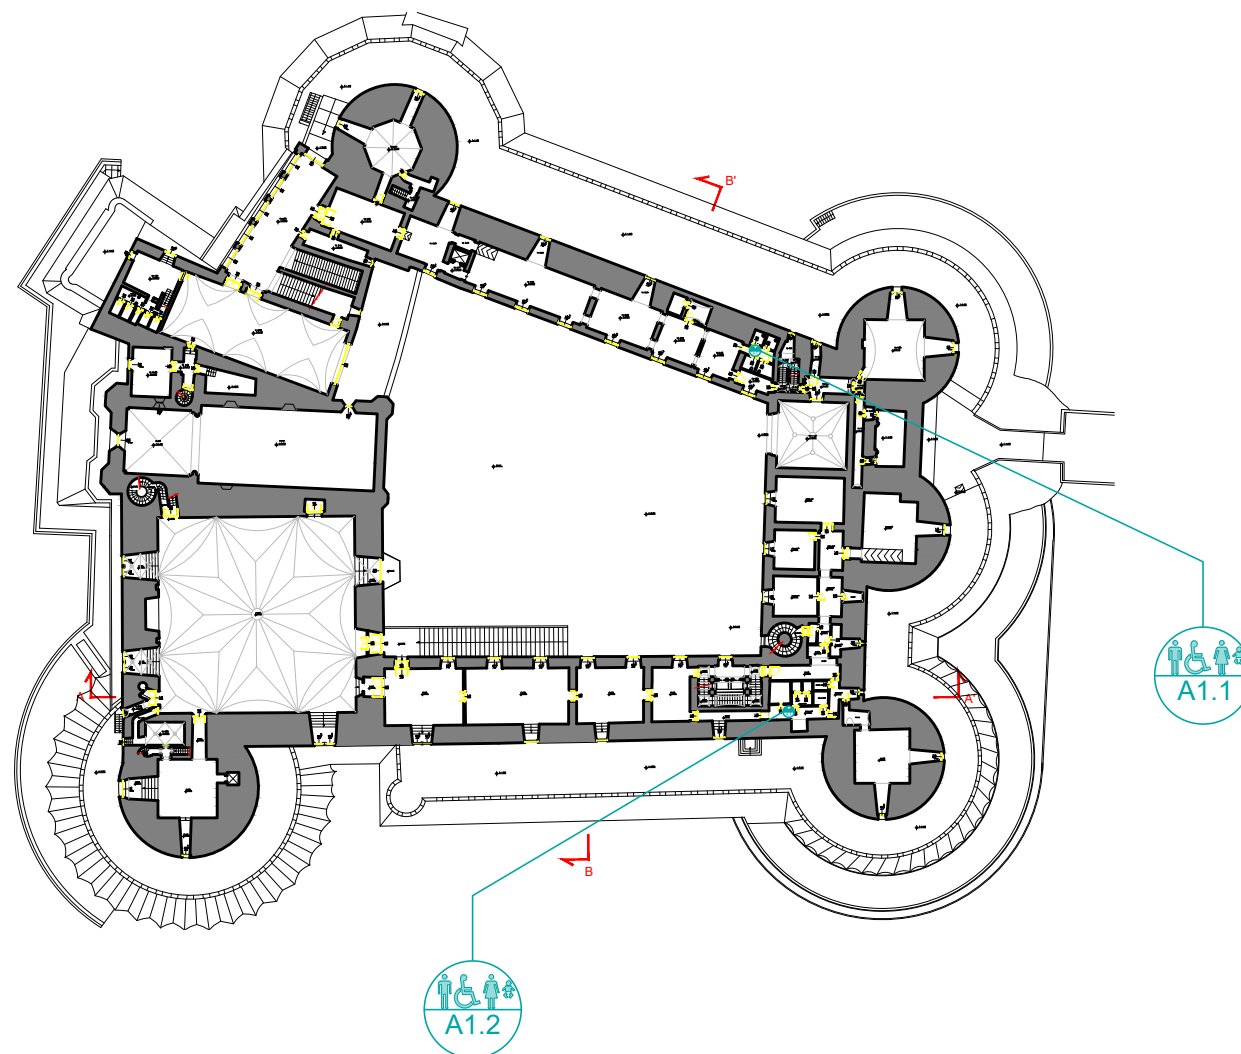
La simbologia indicata in planimetria individua la presenza di servizi igienici non adeguati alla normativa (DPR 503/1996 art 15, D.M.246/89 art 4.1.6, art 4.3.1, art 8.1.1 e art 8.1.6) e per i quali manca un'accessibilità vera e propria dovuta alla presenza di ostacoli fisici per coloro che hanno una capacità motoria ridotta o impedita in forma permanente o temporanea, alla mancanza di parti, attrezzature e/o ausili che permettano la comoda e sicura utilizzazione degli stessi (vasi, lavabi ed attrezzature) e alla mancanza di accorgimenti e segnalazioni che permettono l'orientamento e la riconoscibilità dei luoghi e delle fonti di pericolo per chiunque e in particolare per i non vedenti, per gli ipovedenti e per i sordi.

Architettonica e senso percettiva: mancanza di adeguata segnaletica che agevoli l'orientamento e la riconoscibilità. Difficoltà di accesso e/o mancanza di servizi igienici a norma.

Il wc disabili risulta *parzialmente accessibile*. Tipologia di sanitari non idonea, assenza di ausili specifici, mancanza di autonomia, sicurezza e confort a causa di ostacoli e alla presenza di corrimani orizzontali non idonei.

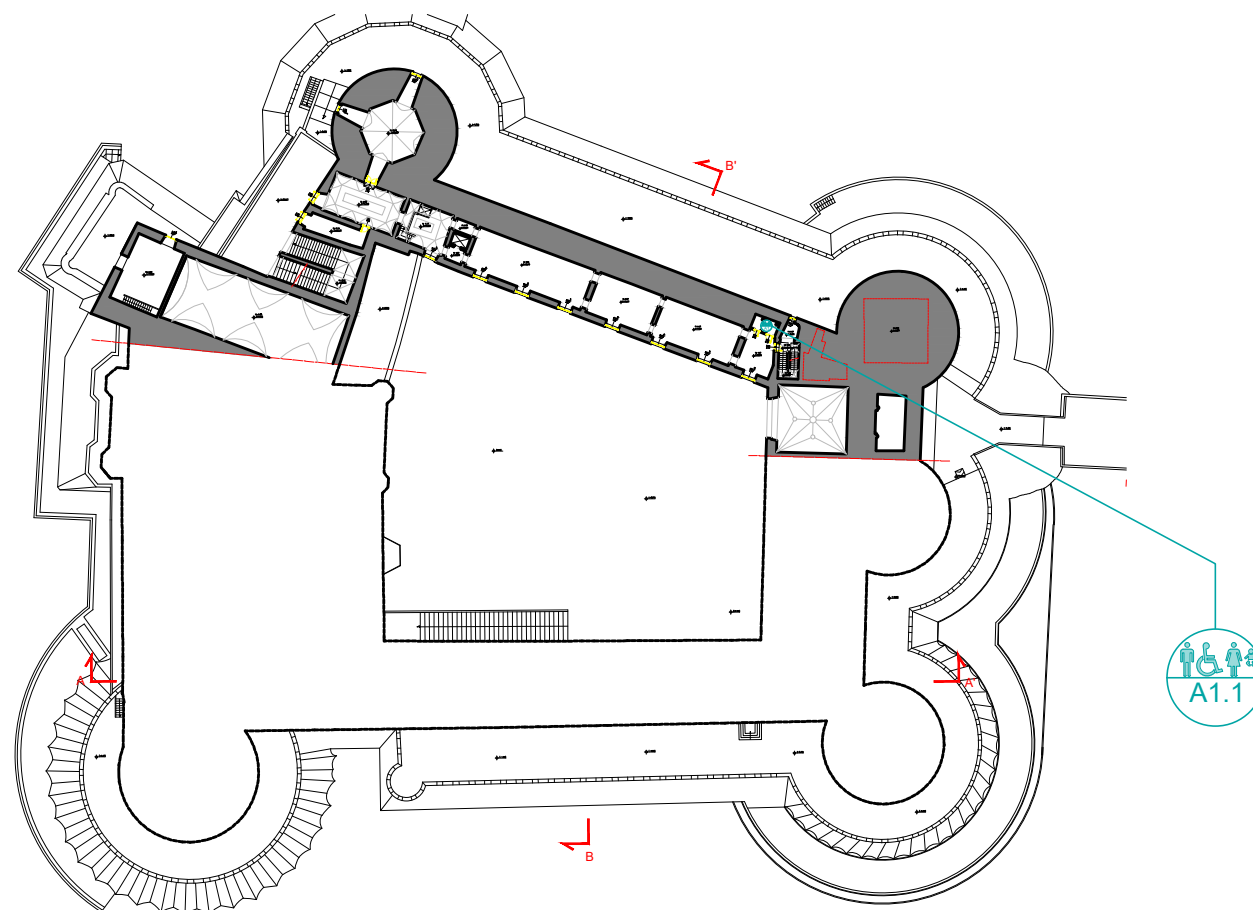
La simbologia indicata in planimetria individua la presenza di servizi igienici non adeguati alla normativa (DPR 503/1996 art 15, D.M.246/89 art 4.1.6, art 4.3.1, art 8.1.1 e art 8.1.6) e per i quali manca un'accessibilità vera e propria dovuta alla presenza di ostacoli fisici per coloro che hanno una capacità motoria ridotta o impedita in forma permanente o temporanea, alla mancanza di parti, attrezzature e/o ausili che permettano la comoda e sicura utilizzazione degli stessi (vasi, lavabi ed attrezzature) e alla mancanza di accorgimenti e segnalazioni che permettono l'orientamento e la riconoscibilità dei luoghi e delle fonti di pericolo per chiunque e in particolare per i non vedenti e per gli ipovedenti.

Architettonica e senso percettiva: mancanza di adeguata segnaletica che agevoli l'orientamento e la riconoscibilità. Difficoltà di accesso e/o mancanza di servizi igienici a norma.

Il blocco servizi igienici risulta *non accessibile e non conforme* per la tipologia di sanitari non idonea, assenza di ausili specifici, mancanza di autonomia, sicurezza e confort per la presenza di corrimani orizzontali non idonei.

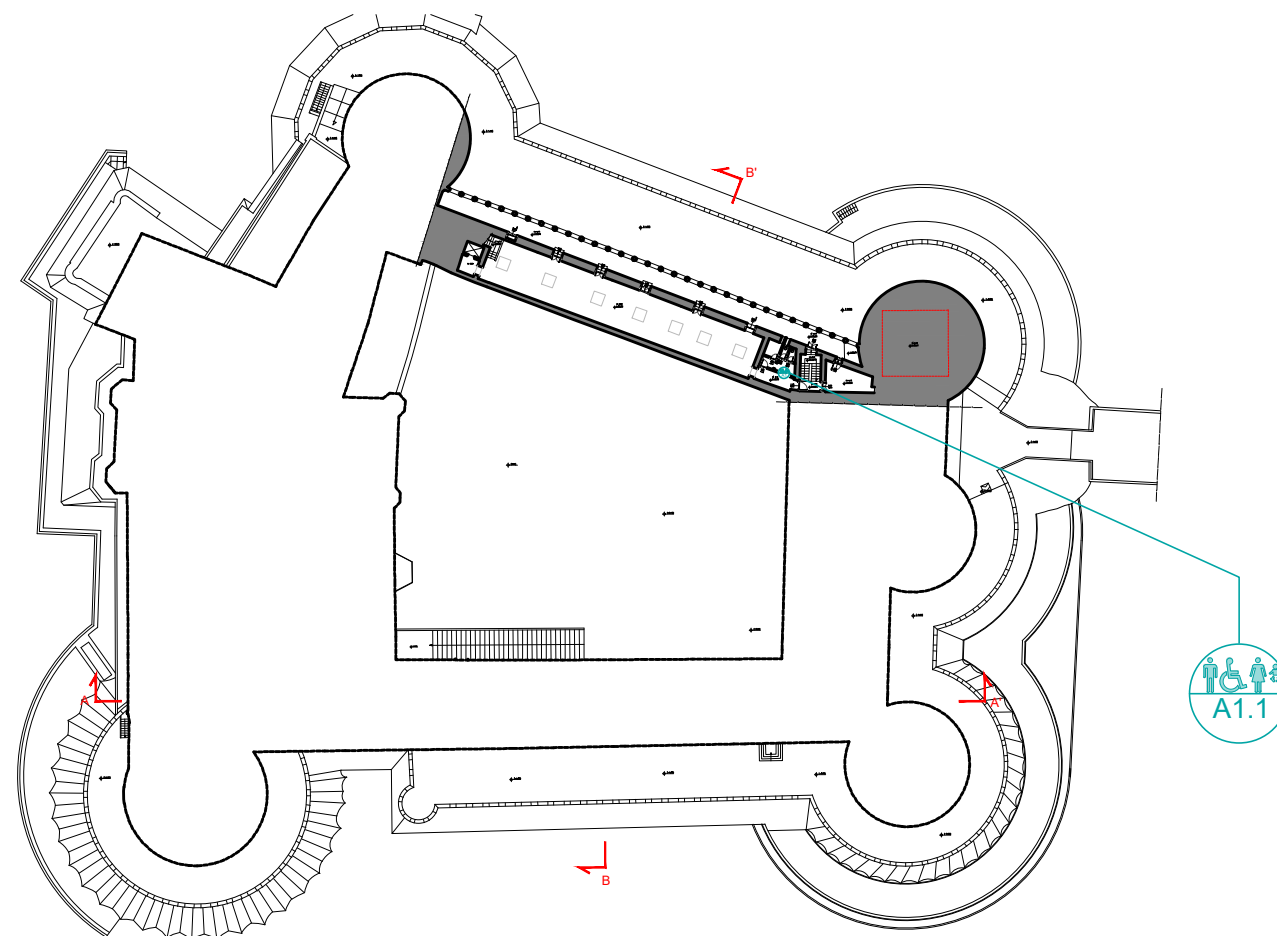
La simbologia indicata in planimetria individua la presenza di servizi igienici non adeguati alla normativa (DPR 503/1996 art 15, D.M.246/89 art 4.1.6, art 4.3.1, art 8.1.1 e art 8.1.6) e per i quali manca un'accessibilità vera e propria dovuta alla presenza di ostacoli fisici per coloro che hanno una capacità motoria ridotta o impedita in forma permanente o temporanea, alla mancanza di parti, attrezzature e/o ausili che permettano la comoda e sicura utilizzazione degli stessi (vasi, lavabi ed attrezzature) e alla mancanza di accorgimenti e segnalazioni che permettono l'orientamento e la riconoscibilità dei luoghi e delle fonti di pericolo per chiunque e in particolare per i non vedenti, per gli ipovedenti.

Architettonica e senso percettiva: mancanza di adeguata segnaletica che agevoli l'orientamento e la riconoscibilità. Difficoltà di accesso e/o mancanza di servizi igienici a norma.

Il blocco servizi igienici risulta *parzialmente accessibile per la* tipologia di sanitari non idonea, assenza di ausili specifici, mancanza di autonomia, sicurezza e confort, presenza di corrimani orizzontali non idonei, luce porta wc disabili non a norma. Il blocco risulta *non conforme* per l'assenza di un servizio igienico accessibile per ogni nucleo di servizi installato

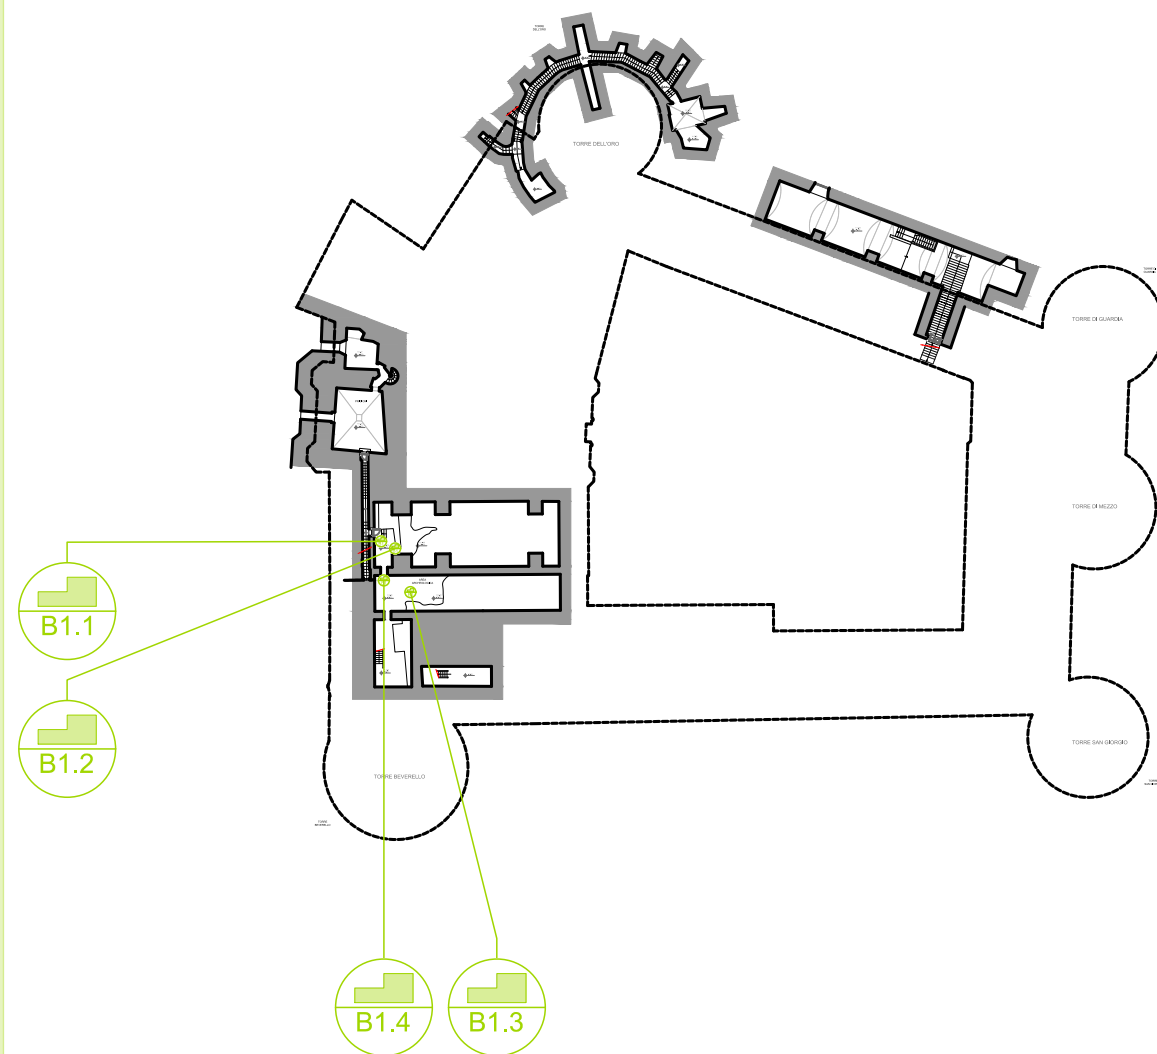
La simbologia indicata in planimetria individua una barriera fisica relativa al superamento di un dislivello con l'unico utilizzo di gradini non segnalati e non dotati di corrimano. Le scale inoltre non presentano un andamento regolare ed omogeneo per tutto il loro sviluppo ed i gradini non hanno sempre tutti la stessa alzata e pedata. I gradini delle scale non sempre hanno una pedata antisdrucciolevole a pianta rettangolare. Le rampe di scale infine non sono facilmente percepibili.

Architettonica: Dislivello

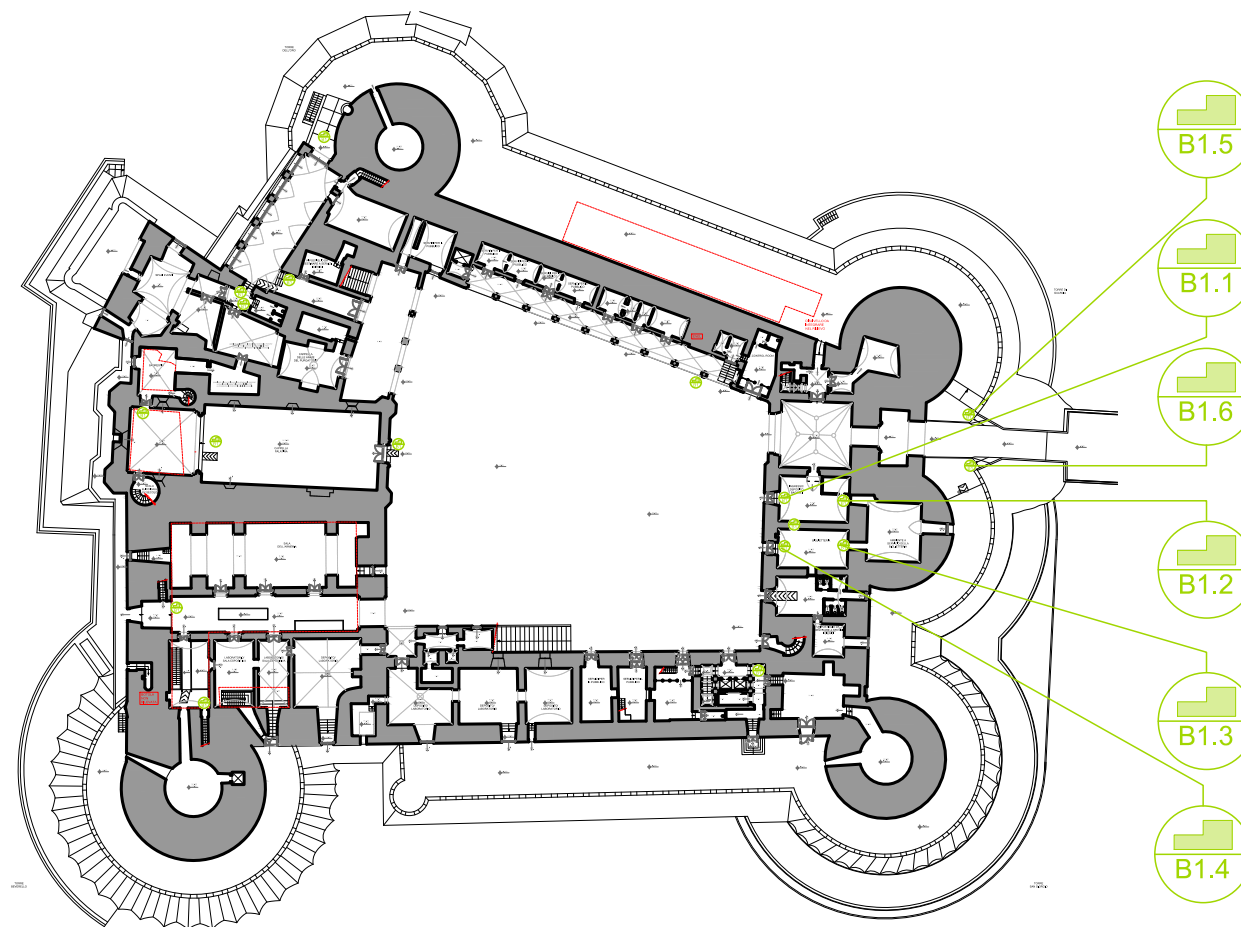
La simbologia indicata in planimetria individua una barriera fisica relativa al superamento di un dislivello con l'unico utilizzo di gradini non segnalati e non dotati di corrimano. Le scale inoltre non presentano un andamento regolare ed omogeneo per tutto il loro sviluppo ed i gradini non hanno sempre tutti la stessa alzata e pedata. I gradini delle scale non sempre hanno una pedata antisdrucciolevole a pianta rettangolare. Le rampe di scale infine non sono facilmente percepibili.

Architettonica: Dislivello

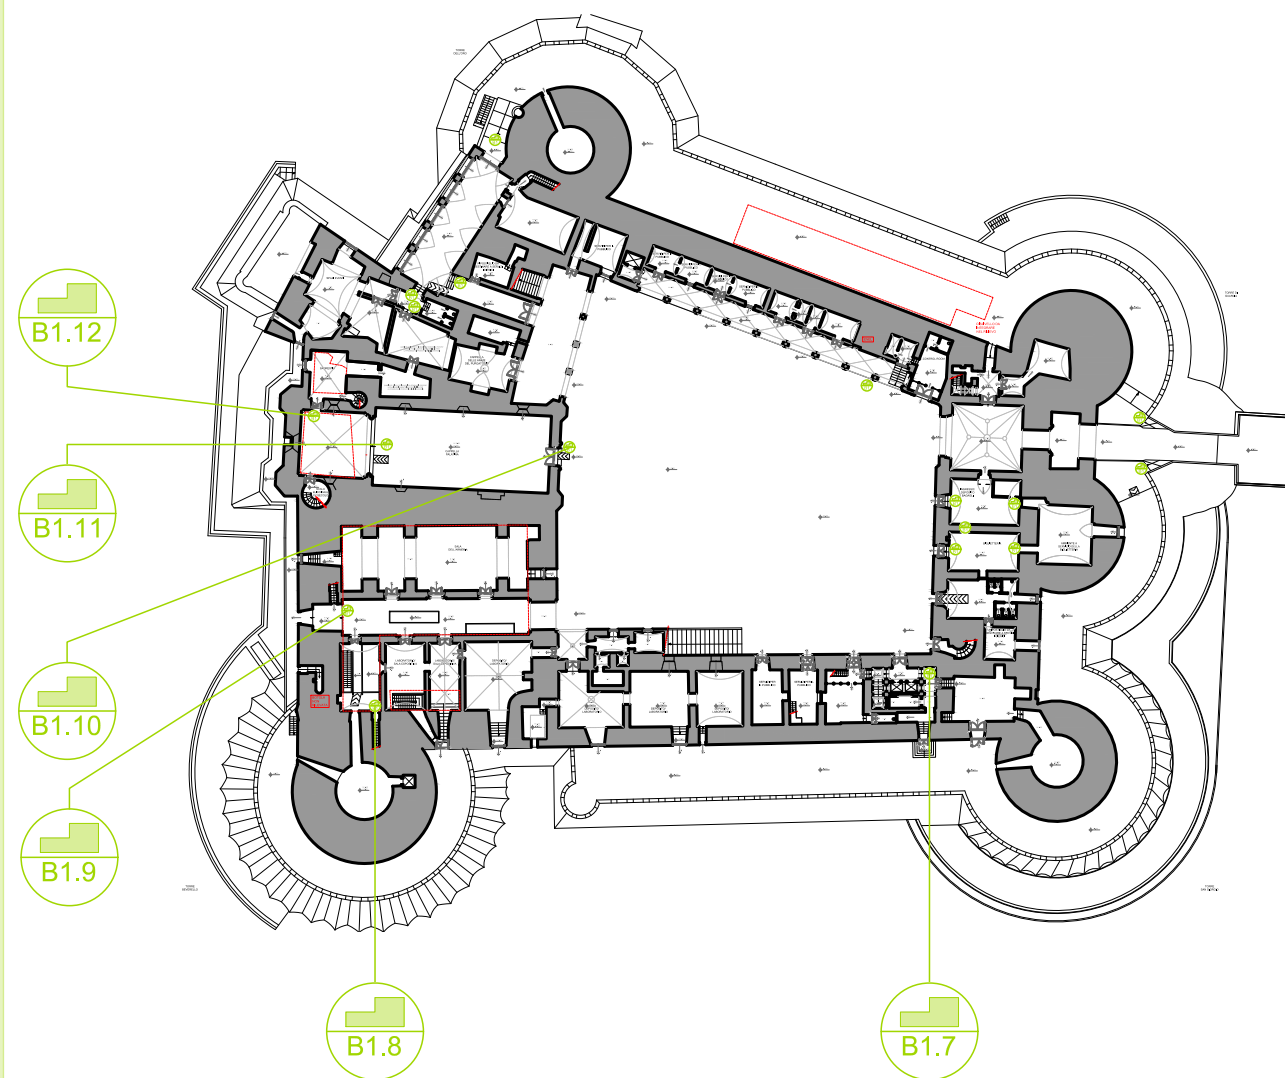
La simbologia indicata in planimetria individua una barriera fisica relativa al superamento di un dislivello con l'unico utilizzo di gradini non segnalati e non dotati di corrimano. Le scale inoltre non presentano un andamento regolare ed omogeneo per tutto il loro sviluppo ed i gradini non hanno sempre tutti la stessa alzata e pedata. I gradini delle scale non sempre hanno una pedata antisdrucciolevole a pianta rettangolare. Le rampe di scale infine non sono facilmente percepibili.

Architettonica: Dislivello

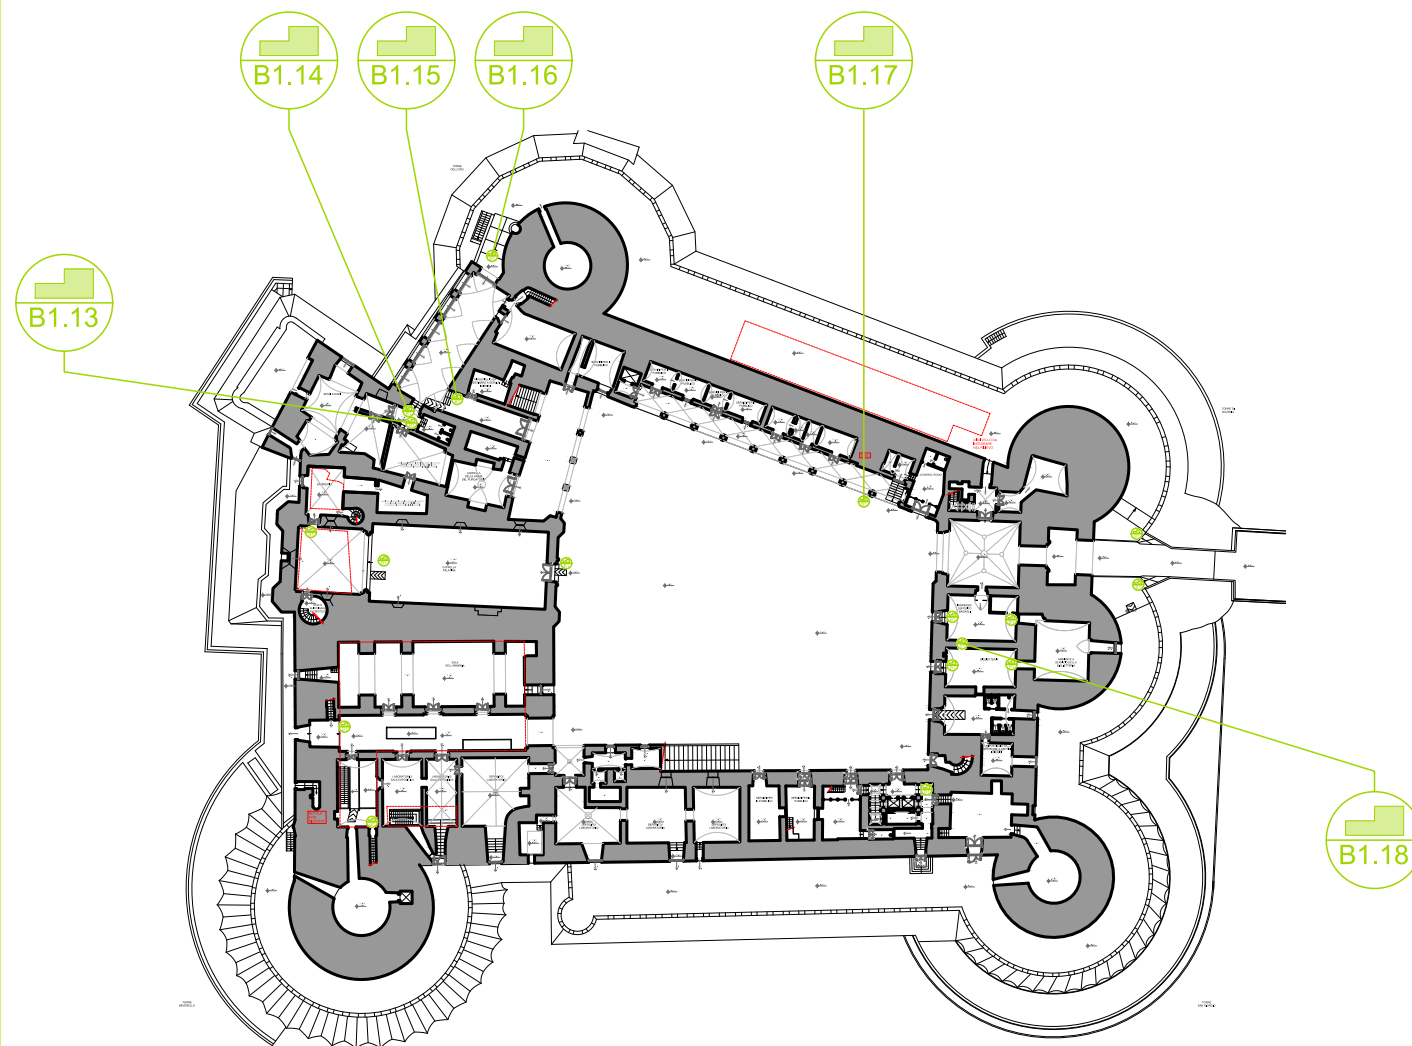
La simbologia indicata in planimetria individua una barriera fisica relativa al superamento di un dislivello con l'unico utilizzo di gradini non segnalati e non dotati di corrimano. Le scale inoltre non presentano un andamento regolare ed omogeneo per tutto il loro sviluppo ed i gradini non hanno sempre tutti la stessa altezza e pedata. I gradini delle scale non sempre hanno una pedata antisdrucciolevole a pianta rettangolare. Le rampe di scale infine non sono facilmente percepibili.

Architettonica: Dislivello

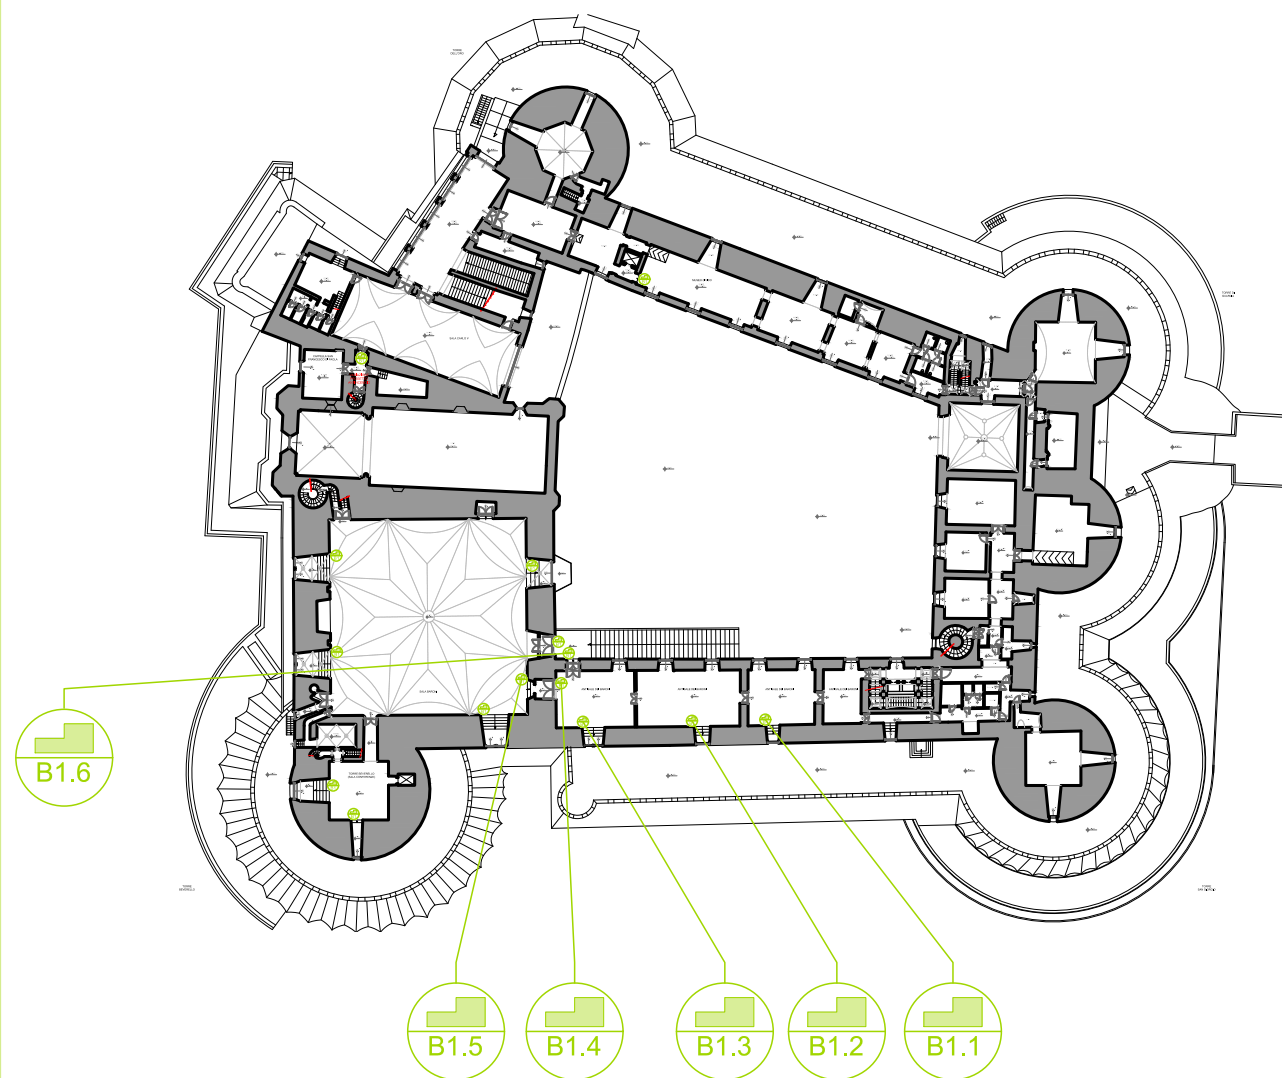
La simbologia indicata in planimetria individua una barriera fisica relativa al superamento di un dislivello con l'unico utilizzo di gradini non segnalati e non dotati di corrimano. Le scale inoltre non presentano un andamento regolare ed omogeneo per tutto il loro sviluppo ed i gradini non hanno sempre tutti la stessa alzata e pedata. I gradini delle scale non sempre hanno una pedata antisdrucciolevole a pianta rettangolare. Le rampe di scale infine non sono facilmente percepibili.

Architettonica: Dislivello

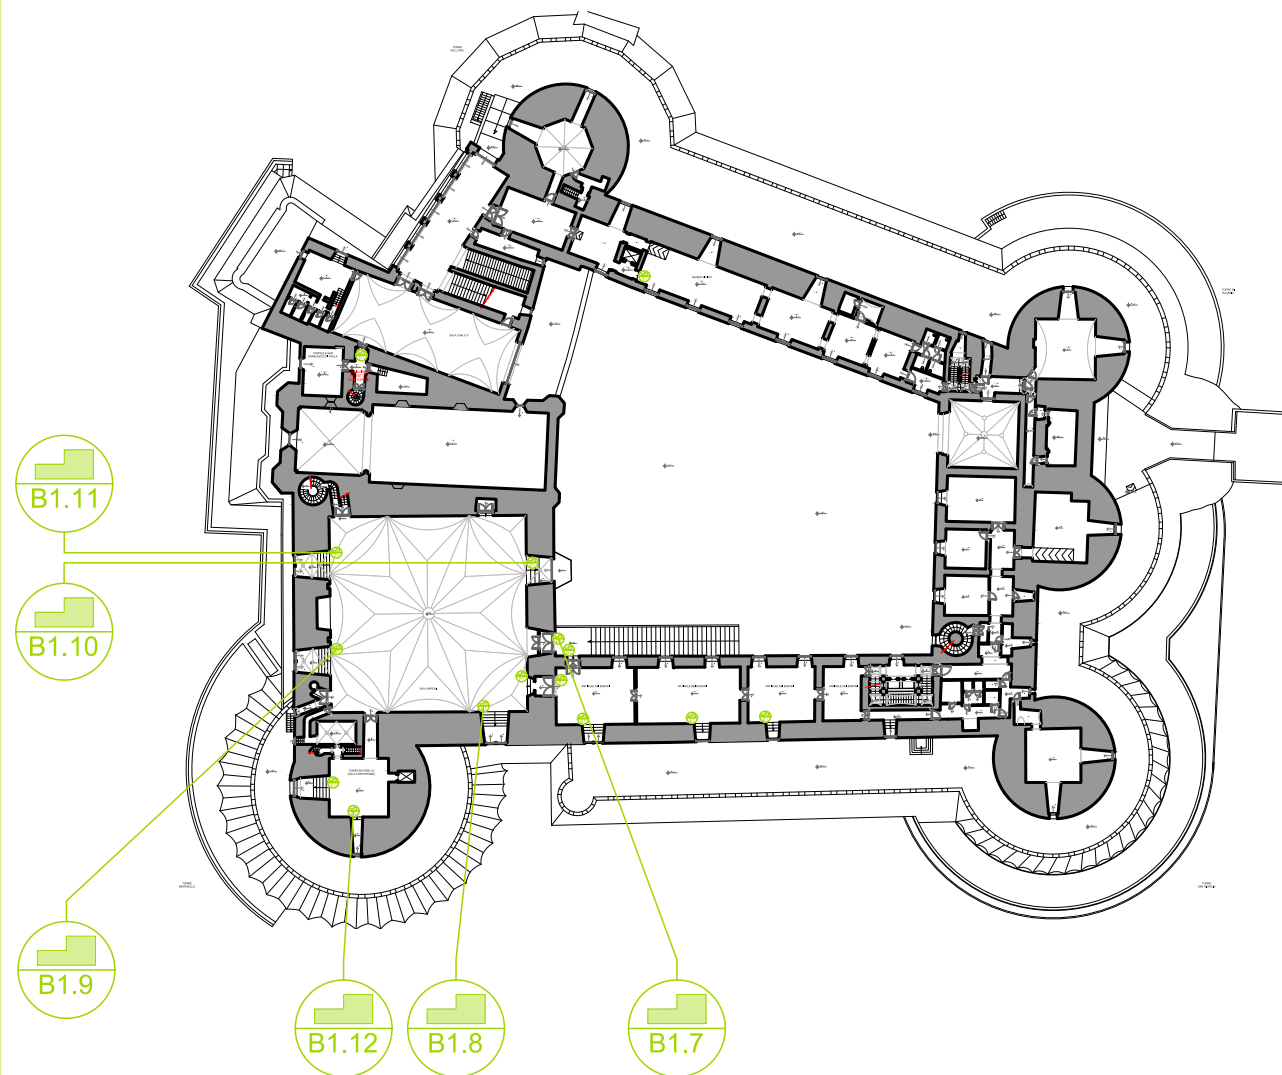
La simbologia indicata in planimetria individua una barriera fisica relativa al superamento di un dislivello con l'unico utilizzo di gradini non segnalati e non dotati di corrimano. Le scale inoltre non presentano un andamento regolare ed omogeneo per tutto il loro sviluppo ed i gradini non hanno sempre tutti la stessa alzata e pedata. I gradini delle scale non sempre hanno una pedata antisdrucciolevole a pianta rettangolare. Le rampe di scale infine non sono facilmente percepibili.

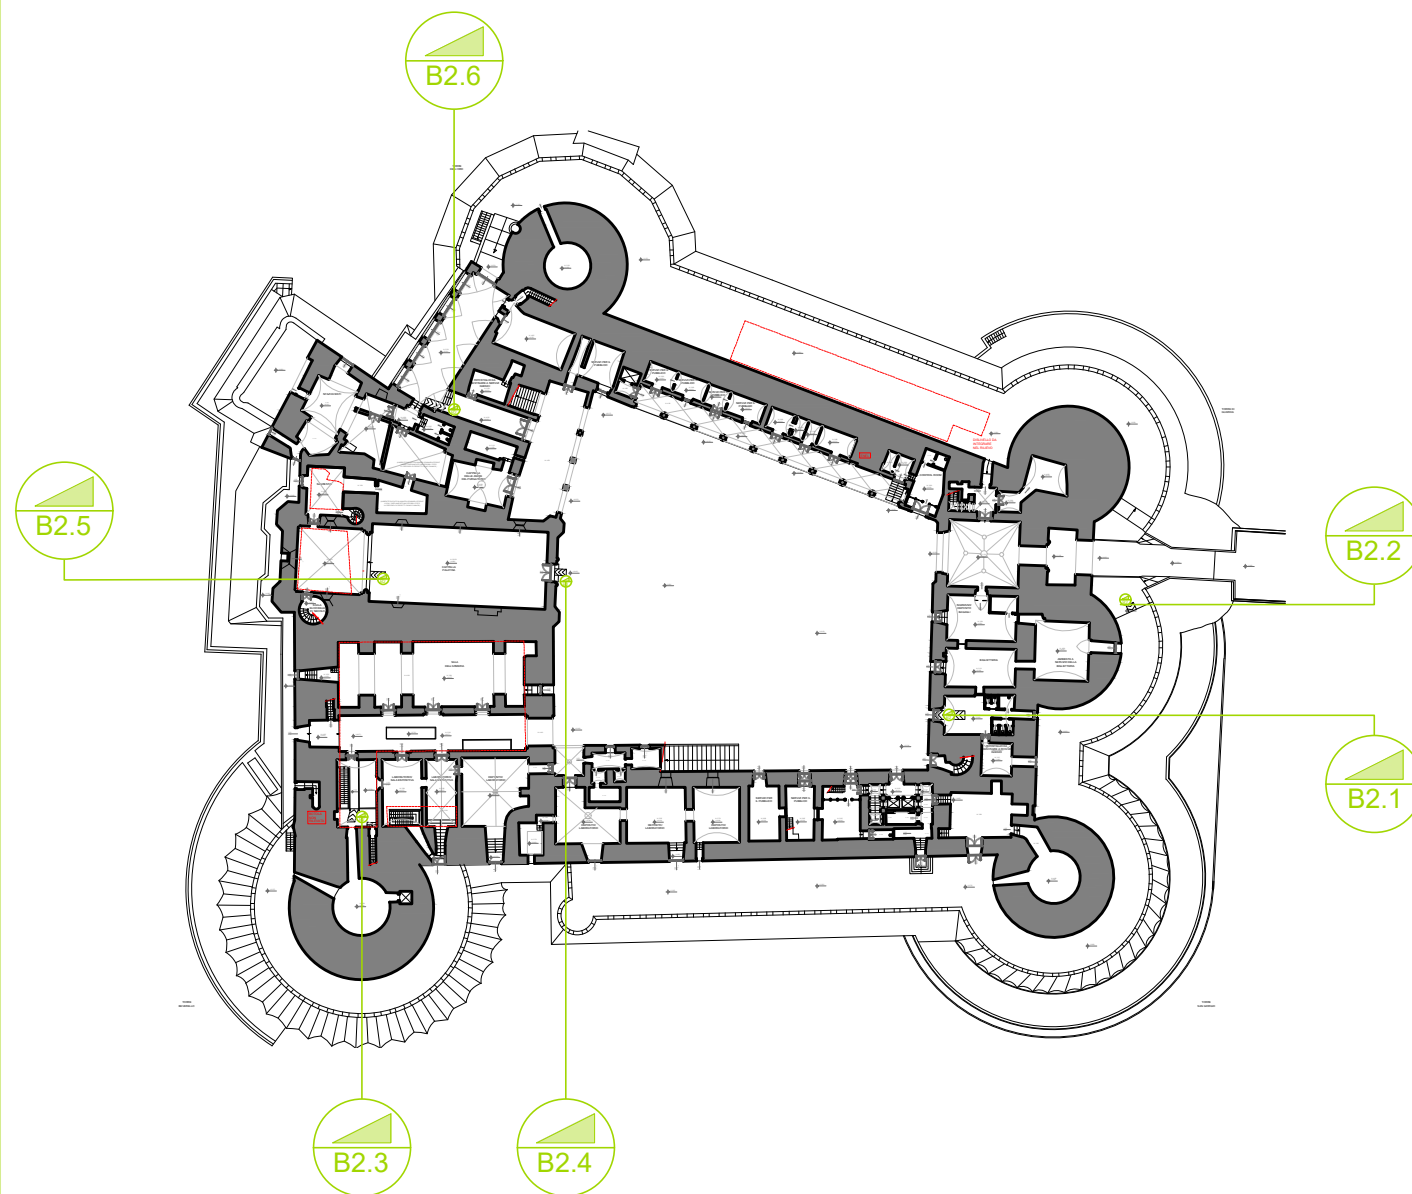
La simbologia indicata in planimetria individua una barriera fisica relativa al superamento di un dislivello con l'utilizzo di una rampa non segnalata e, in molti casi, non dotata di corrimano e di cordolo di ameno 10 cm di altezza. La larghezza delle rampe non risulta adeguata a quella minima di 0,90 m per consentire il transito di una persona su sedia a ruote o di 1,50 m per consentire l'incrocio di due persone. La pendenza delle rampe in molti casi supera l'8%.

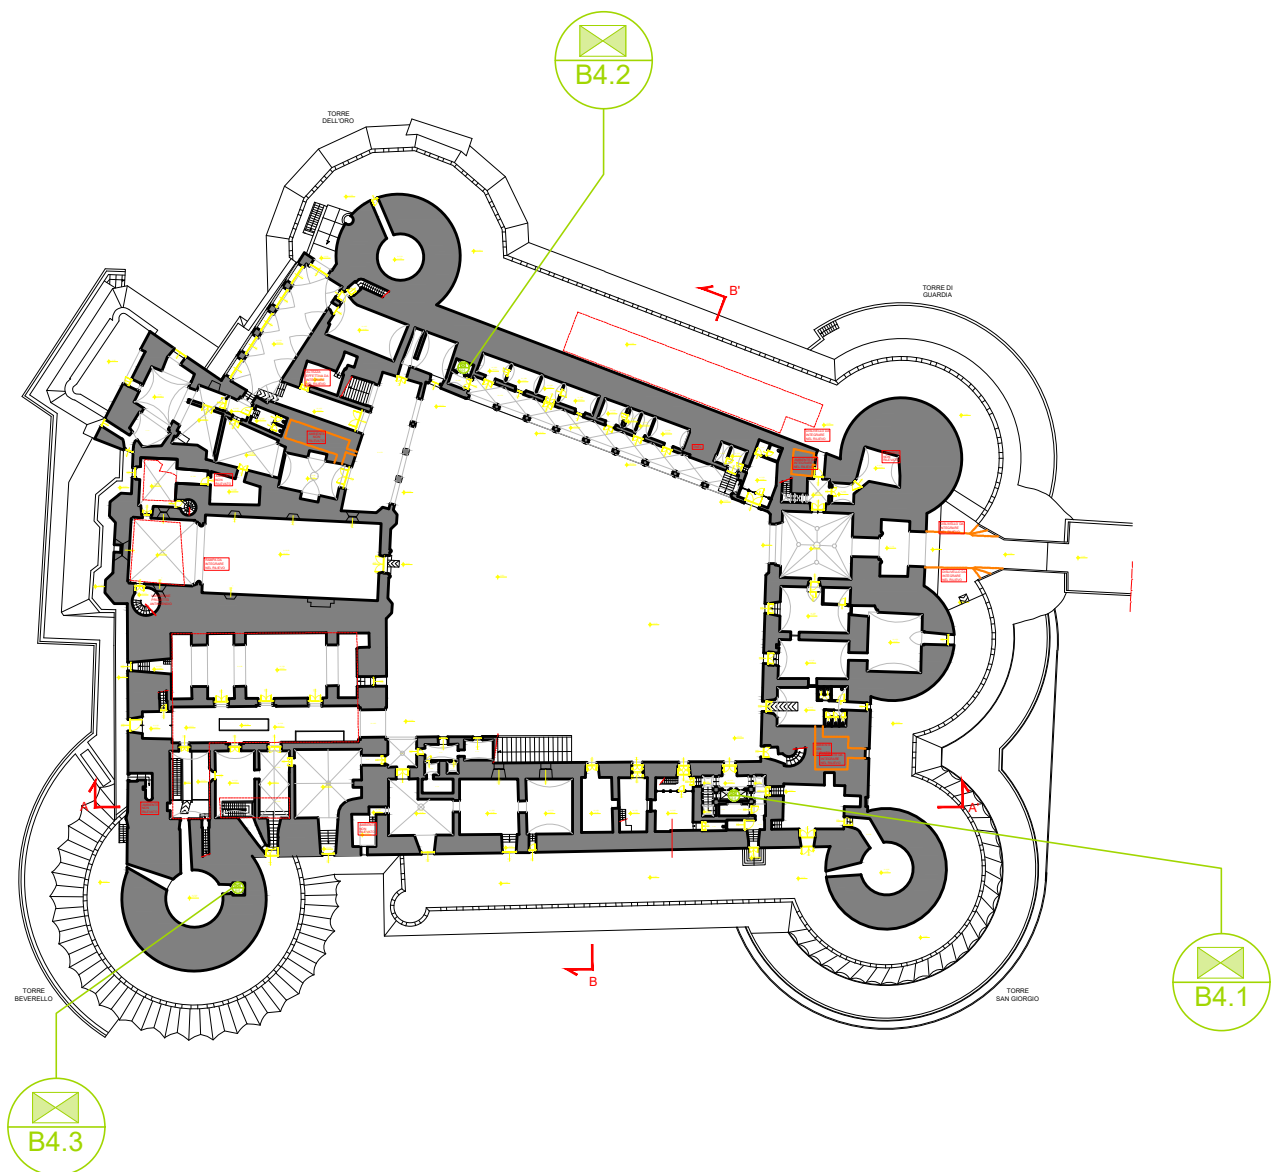
La simbologia indicata in planimetria individua la presenza di un ascensore e/o piattaforma elevatrice non adeguata, non funzionante o da ripristinare al corretto utilizzo. Alcuni impianti elevatori presentano una difformità relativa all'altezza minima della pulsantiera sia in cabina che al piano, in altri casi non risultano comunque conformi. Gli impianti non risultano essere dotati di adeguata pulsantiera braille e sonora e dell'annuncio sonoro del piano di fermata per un uso agevole da parte dei non vedenti. Gli impianti non sono dotati di dispositivi telefonici per non udenti che permettano di dialogare tramite display/schermo e della tastiera tra vano cabina e sala di emergenza.

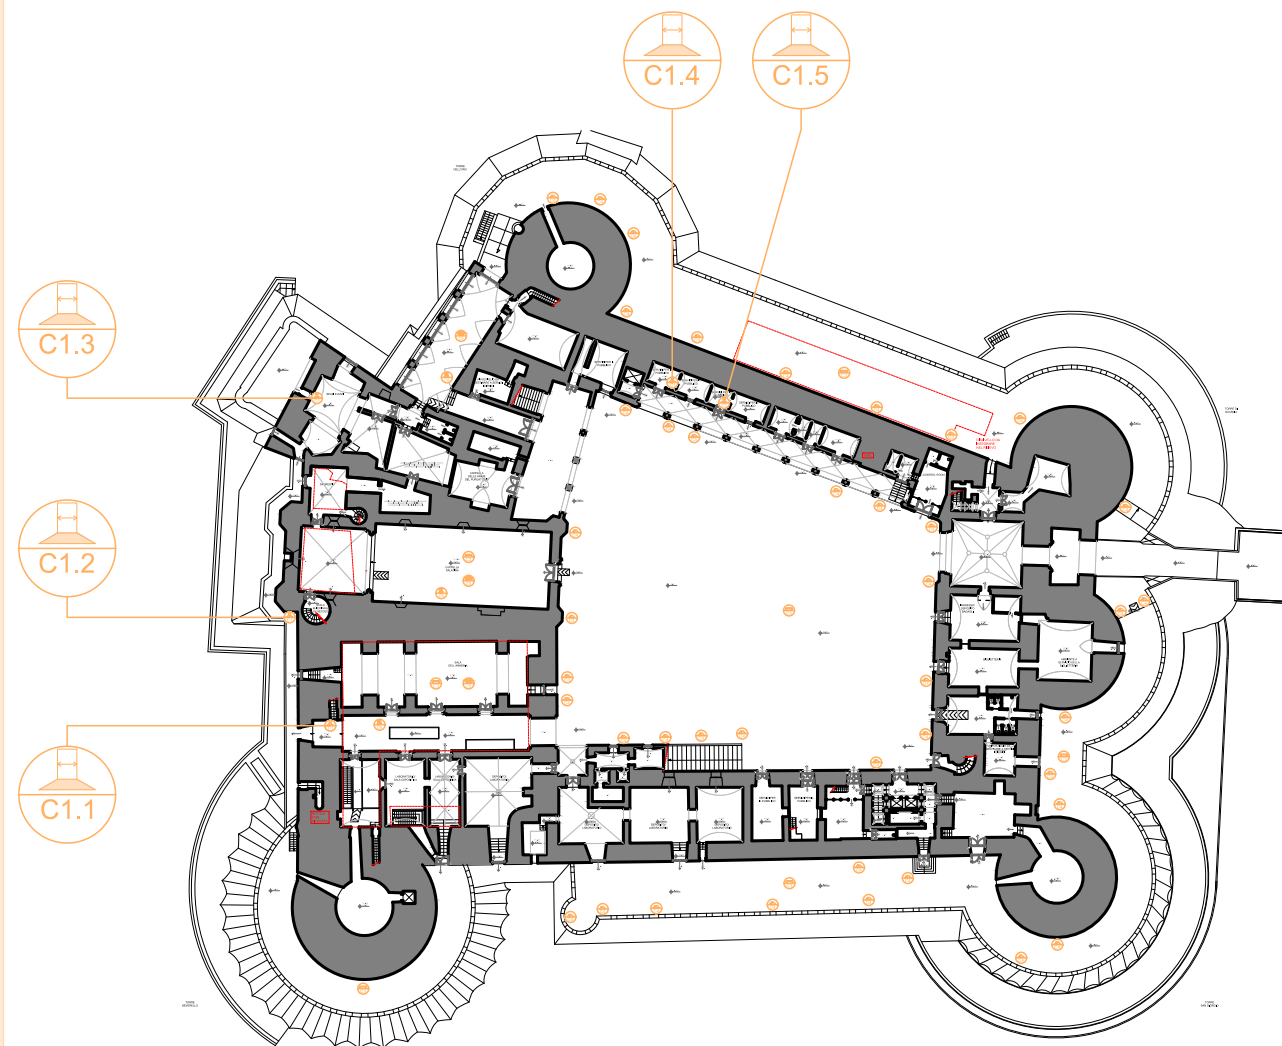
La simbologia indicata in planimetria individua una barriera fisica relativa al passaggio attraverso percorsi orizzontali aventi un'ampiezza non adeguata ed un andamento non continuo. La larghezza del corridoio e del passaggio non è tale da garantire il facile accesso alle unità ambientali da esso servite e in punti non eccessivamente distanti tra loro essere tale da consentire l'inversione di direzione ad una persona su sedia a ruote. I corridoi o i percorsi presentano una larghezza minore di 90 cm, e non consentono il passaggio da parte di persona su sedia a ruote o con particolari ausili per il movimento.

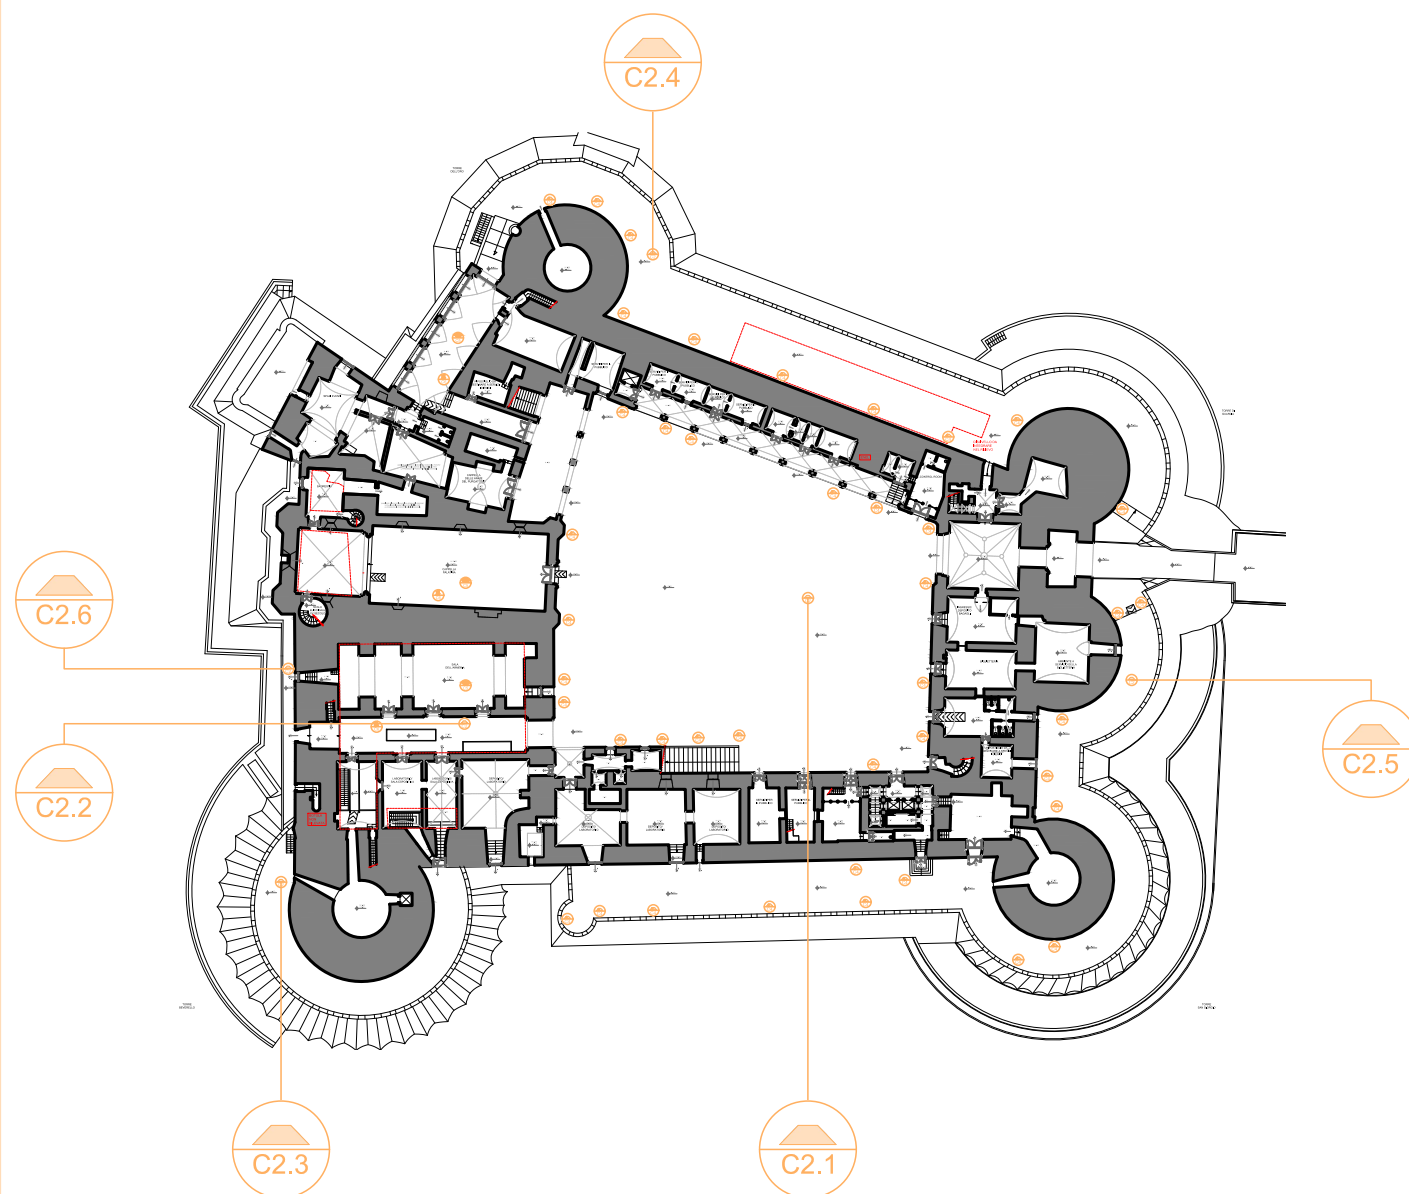
La simbologia indicata in planimetria individua una barriera fisica relativa al passaggio attraverso percorsi orizzontali aventi una pavimentazione non adeguata, in quanto non mantenuta e disconnessa. Nella maggior parte dei casi la pavimentazione in questione è un basolato in pietra vesuviana di elevato pregio storico artistico. La pavimentazione, oltre a presentare una superficie disconnessa, presenta inoltre, nel caso dei camminamenti esterni, una folta vegetazione infestante e l'utilizzo di grigliati non idonei al transito di una persona su sedia a ruote o di un passeggiatore. Inoltre alcun dislivello, in molti casi superiore ai 2,5 cm, risulta segnalato.
