COMPLESSO MONUMENTALE DI CASTEL NUOVO: ANTICHI PERCORSI E NUOVA ACCESSIBILITÀ. LOTTO 17 PAT_4 AFFERENTE AL CLUSTER 5 "RIGENERAZIONE URBANA, MANUTENZIONE E ADEGUAMENTO DI ELEMENTI DEL PATRIMONIO EDILIZIO COSTRUITO".

PIANO DI ELIMINAZIONE DELLE BARRIERE ARCHITETTONICHE

SCHEDE CON INDIVIDUAZIONE DELLE SINGOLE CRITICITÀ PRESENTI

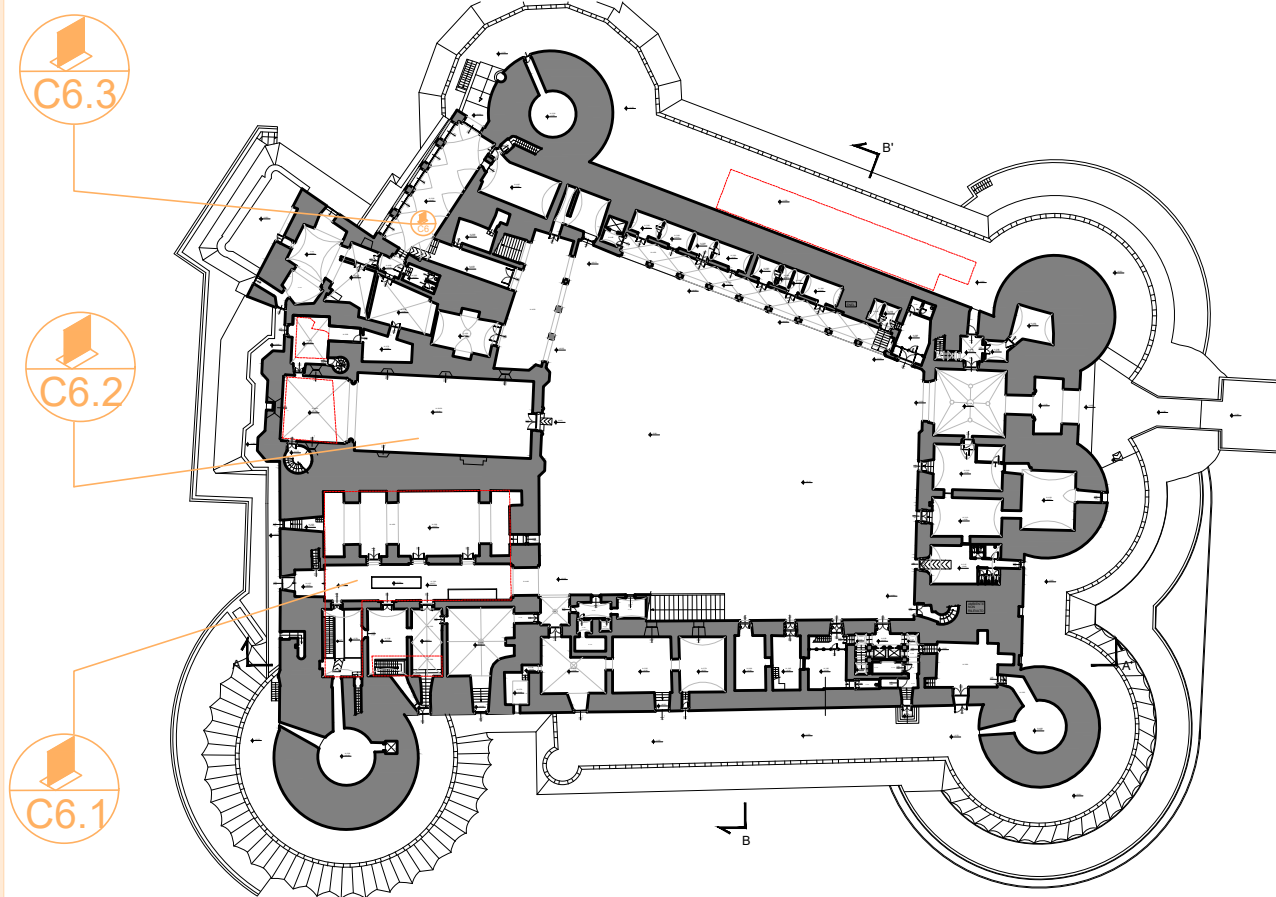
La simbologia indicata in planimetria individua una criticità relativa alla mancanza di dispositivi di fruizione ampliata lungo tutti i percorsi segnalati. Tale mancanza comporta una difficoltà per alcuni visitatori con disabilità motoria, sensoriale e cognitiva di poter vivere al meglio l'esperienza museale.
