LINEA 6 – METROPOLITANA DI NAPOLI

A termini di legge è rigorosamente vietato riprodurre e comunicare a terzi il contenuto del presente documento	TITOLO DOCUMENTO: LINEA 6 METROPOLITANA DI NAPOLI PROGETTO ESECUTIVO OPERE CIVILI – MONITORAGGIO GEOTECNICO GEOREFERENZIATO REPORT DELLE MISURE (INTERNO) – STAZIONE SAN PASQUALE										
	EMITTENTE

1. PREMESSA

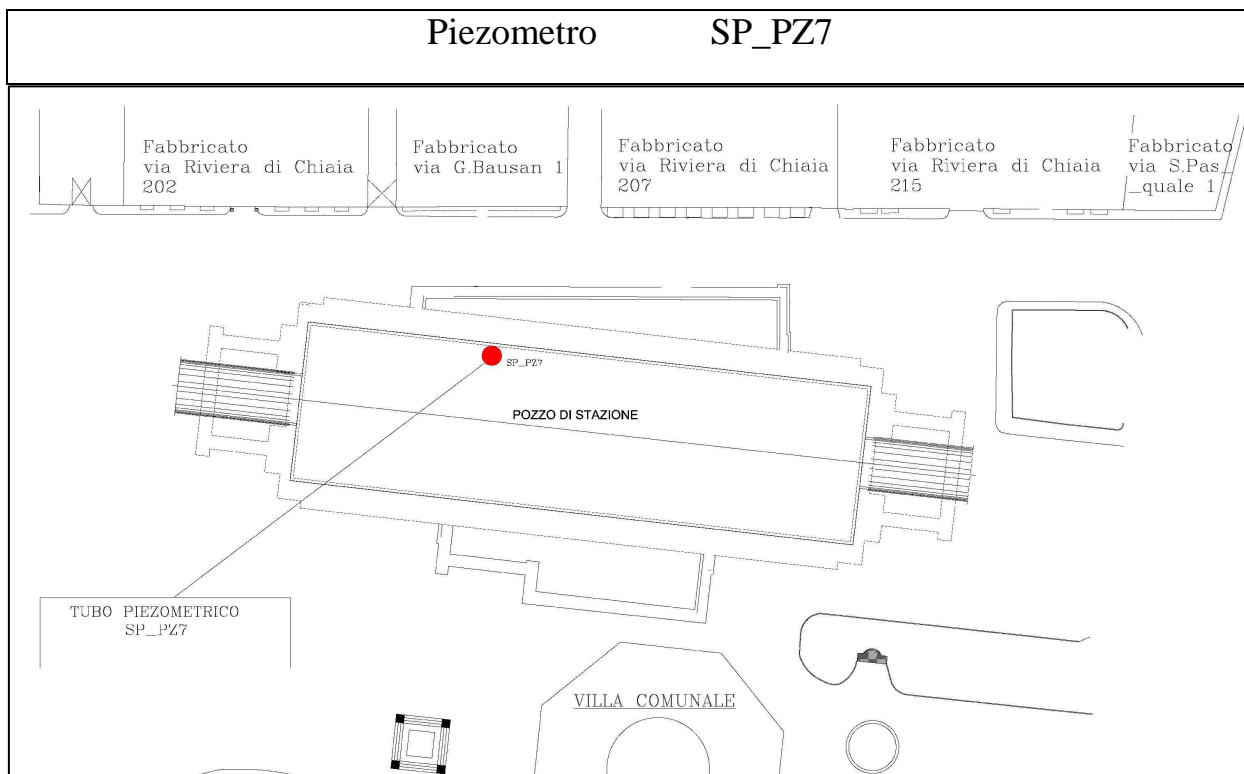
NOTE
Per lo strumento al presente report non vi sono misure da consegnare.
A seguito della manutenzione si constata l'impossibilità di spurgo dei tubi di misura.
Lo strumento risulta non funzionante.
L'ultima misura disponibile è riportata nel report FEB-MAR 2011 con codifica: LM6 7FX 2B 152-R13

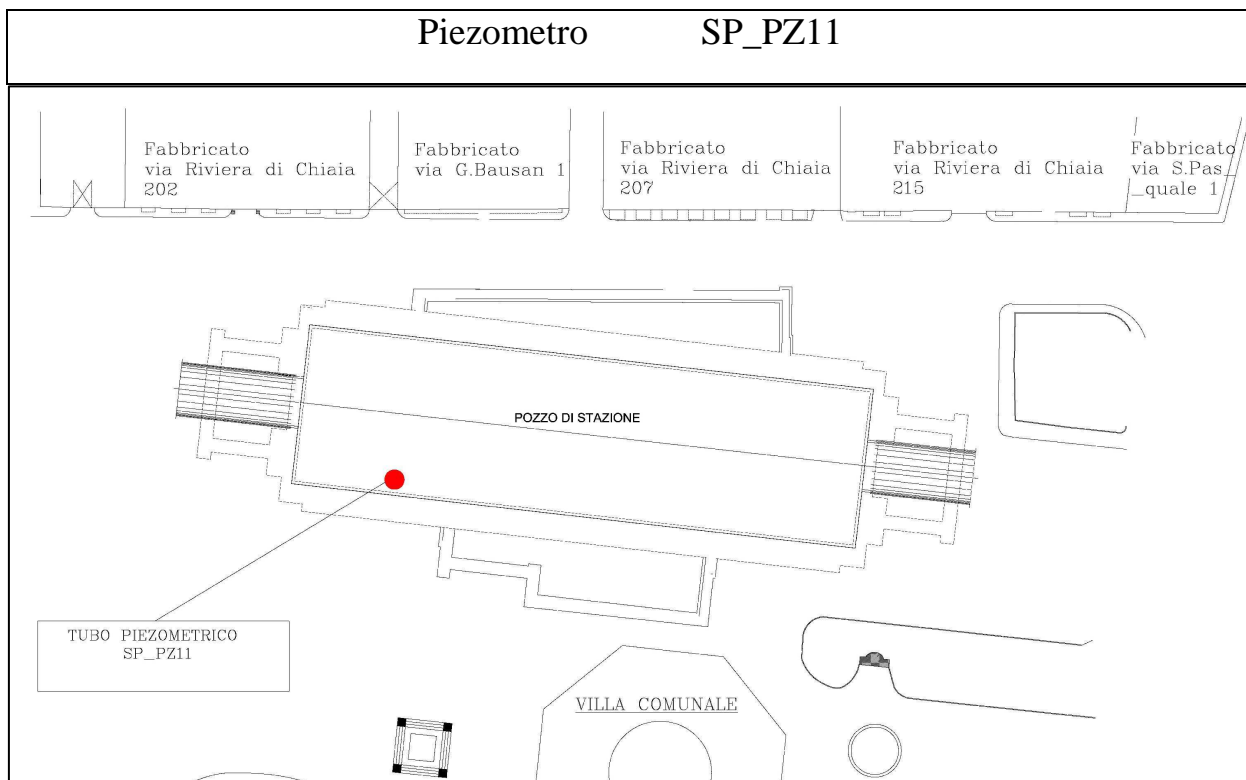
NOTE
Per lo strumento al presente report non vi sono misure da consegnare.
A seguito della manutenzione si constata l'impossibilità di spurgo dei tubi di misura.
Lo strumento risulta non funzionante.
L'ultima misura disponibile è riportata nel report FEB-MAR 2011 con codifica: LM6 7FX 2B 152-R13
