# LINEA 6 – METROPOLITANA DI NAPOLI

A termini di legge è rigorosamente vietato riprodurre e comunicare a terzi il contenuto del presente documento	<b>TITOLO DOCUMENTO:</b> LINEA 6 METROPOLITANA DI NAPOLI PROGETTO ESECUTIVO <b>OPERE CIVILI – MONITORAGGIO GEOTECNICO GEOREFERENZIATO</b> <b>REPORT DELLE MISURE (INTERNO) – STAZIONE SAN PASQUALE</b>		
	<b>EMITTENTE</b>

Monitoraggio delle gallerie e prove di laboratorio per la qualifica dei materiali e loro controllo Monitoraggio opere civili e monitoraggio ambientale		<b>CODICE ENTE</b> 
	<b>FORMATO</b> A4	<b>SCALA</b> /	<b>FOGLIO</b> 1 DI 129

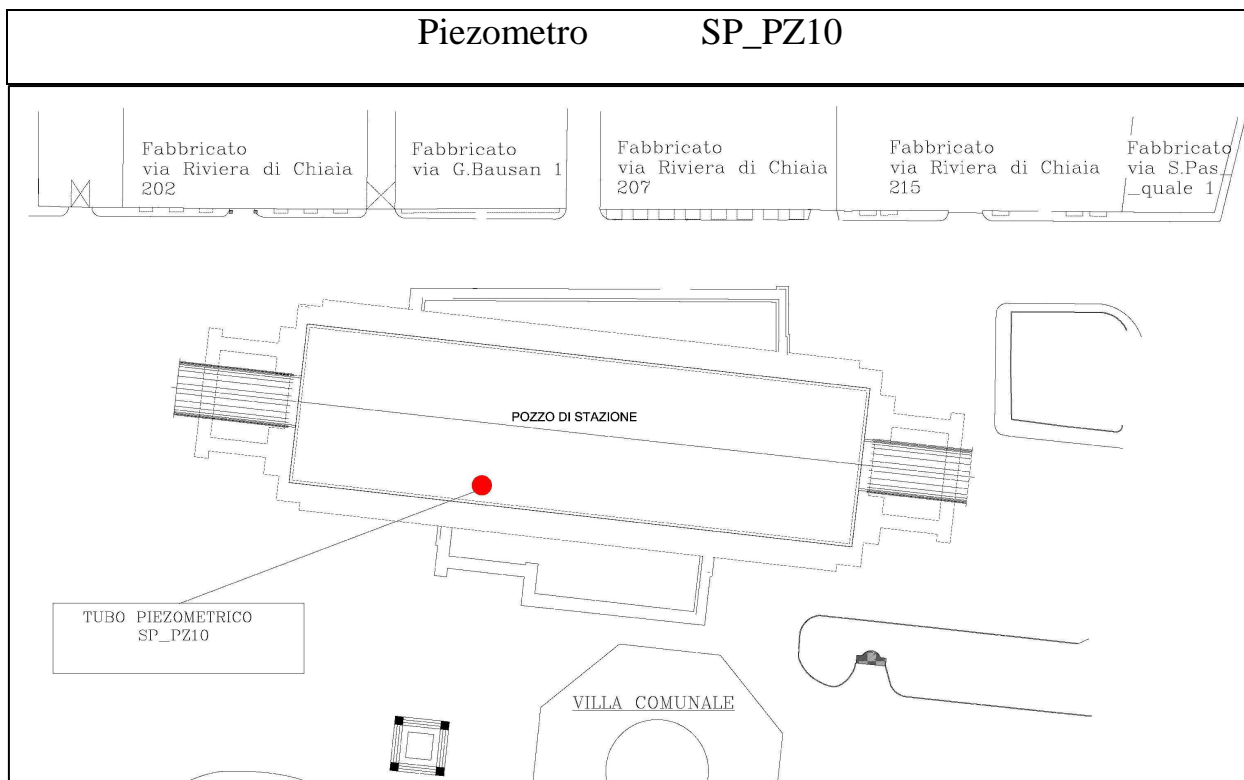
<b>NOTE</b>
Per lo strumento al presente report non vi sono misure da consegnare.
A seguito della manutenzione si constata l'impossibilità di spurgo dei tubi di misura.
Lo strumento risulta non funzionante.
L'ultima misura disponibile è riportata nel report FEB-MAR 2011 con codifica: LM6 7FX 2B 152-R13

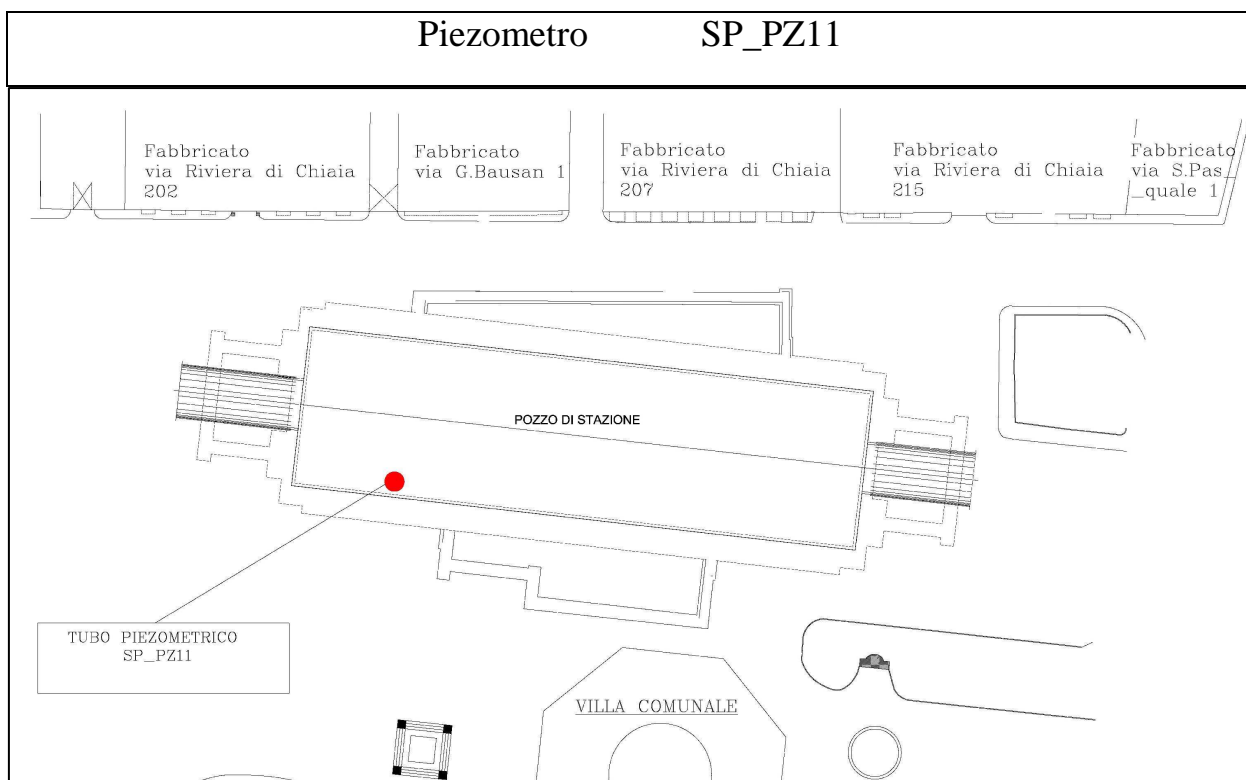
<b>NOTE</b>
Per lo strumento al presente report non vi sono misure da consegnare.
A seguito della manutenzione si constata l'impossibilità di spurgo dei tubi di misura.
Lo strumento risulta non funzionante.
L'ultima misura disponibile è riportata nel report FEB-MAR 2011 con codifica: LM6 7FX 2B 152-R13
