LINEA 6 – METROPOLITANA DI NAPOLI

COMUNE DI NAPOLI CONCEDENTE						2 B	E S		
A termini di legge è rigorosamente vietato riprodurre e comunicare a terzi il contenuto del presente documento	TITOLO DOCUMENTO:								
	LINEA 6 METROPOLITANA DI NAPOLI PROGETTO ESECUTIVO								
	OPERE CIVILI – MONITORAGGIO GEOTECNICO GEOREFERENZIATO REPORT DELLE MISURE (INTERNO) – STAZIONE SAN PASQUALE								
	EMITTENTE				CODICE ENTE

Ansaldo STS A Finmeccanica Company	LINEA 6 METROPOLITANA DI NAPOLI - PROGETTO ESECUTIVO OPERE CIVILI - MONITORAGGIO GEOTECNICO GEOREFERENZIATO REPORT DELLE MISURE - STAZIONE SAN PASQUALE	LM6 7FX 2B I 30 Data: 21/03/14 Metropolitana di Napoli A.T.I. LM6 TreEsse Engineering S.r.l.
--	--	---

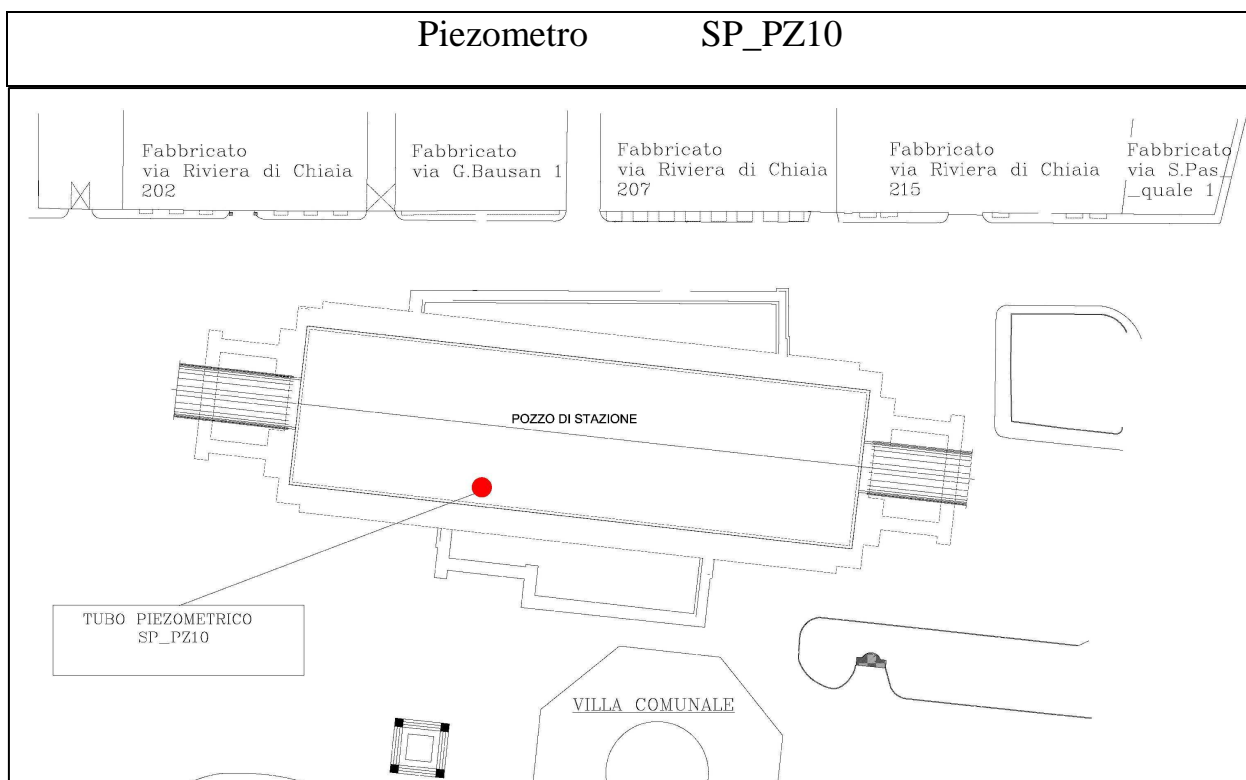
Lo strumento risulta non funzionante.

L'ultima misura disponibile è riportata nel report FEB-MAR 2011 con codifica: LM6 7FX 2B 152-R13
