LINEA 6 – METROPOLITANA DI NAPOLI

A termini di legge è rigorosamente vietato riprodurre e comunicare a terzi il contenuto del presente documento	TITOLO DOCUMENTO: LINEA 6 METROPOLITANA DI NAPOLI PROGETTO ESECUTIVO OPERE CIVILI – MONITORAGGIO GEOTECNICO GEOREFERENZIATO REPORT DELLE MISURE (INTERNO) – STAZIONE SAN PASQUALE		
	EMITTENTE

Monitoraggio delle gallerie e prove di laboratorio per la qualifica dei materiali e loro controllo Monitoraggio opere civili e monitoraggio ambientale		CODICE ENTE
	FORMATO A4	SCALA /	FOGLIO 1 DI 131

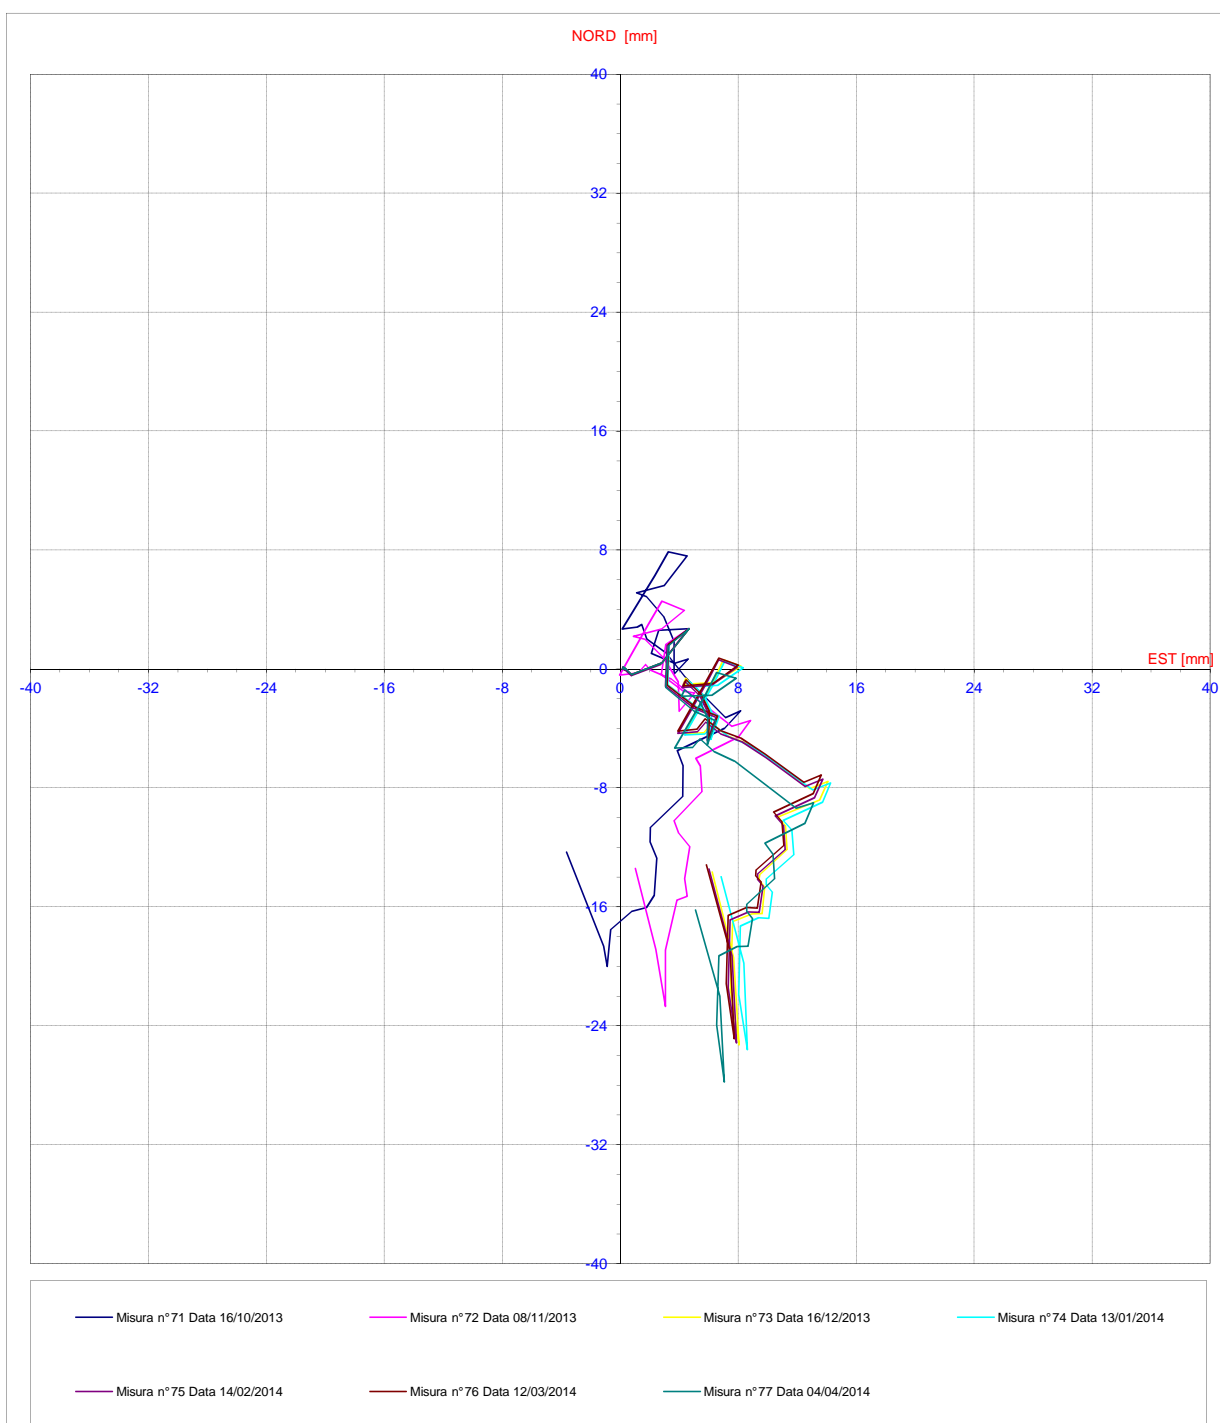
SP_IN_P13

Ultima Misura 77 in data 04/04/2014 09.19

Spostamenti Differenziali Integrali
Diagramma polare

Inclinometro
