COMPLESSO MONUMENTALE DI CASTEL NUOVO: ANTICHI PERCORSI E NUOVA ACCESSIBILITÀ. LOTTO 17 PAT_4 AFFERENTE AL CLUSTER 5 "RIGENERAZIONE URBANA, MANUTENZIONE E ADEGUAMENTO DI ELEMENTI DEL PATRIMONIO EDILIZIO COSTRUITO".

PIANO DI ELIMINAZIONE DELLE BARRIERE ARCHITETTONICHE

SCHEDE DELLE PROPOSTE PROGETTUALI/PRODOTTI/PROGRAMMI/SERVIZI

COMMESSA		COMMITTENTE		TIPO		FASE		ELABORATO		SCALA	
1362024		112		PB		PEBA		TAVPT03			
REVISIONE	DESCRIZIONE			DATA	REDATTO	ITER PROCEDURALE					
A					SDE S.r.l. Ing. Rosa Fiorillo Arch. Francesco Mattiello	DATA	LUGLIO 2024	VERIFICATO APPROVATO AUTORIZZATO		Ing. Enzo Discetti	
B						DATA		VERIFICATO APPROVATO AUTORIZZATO			
C						DATA		VERIFICATO APPROVATO AUTORIZZATO

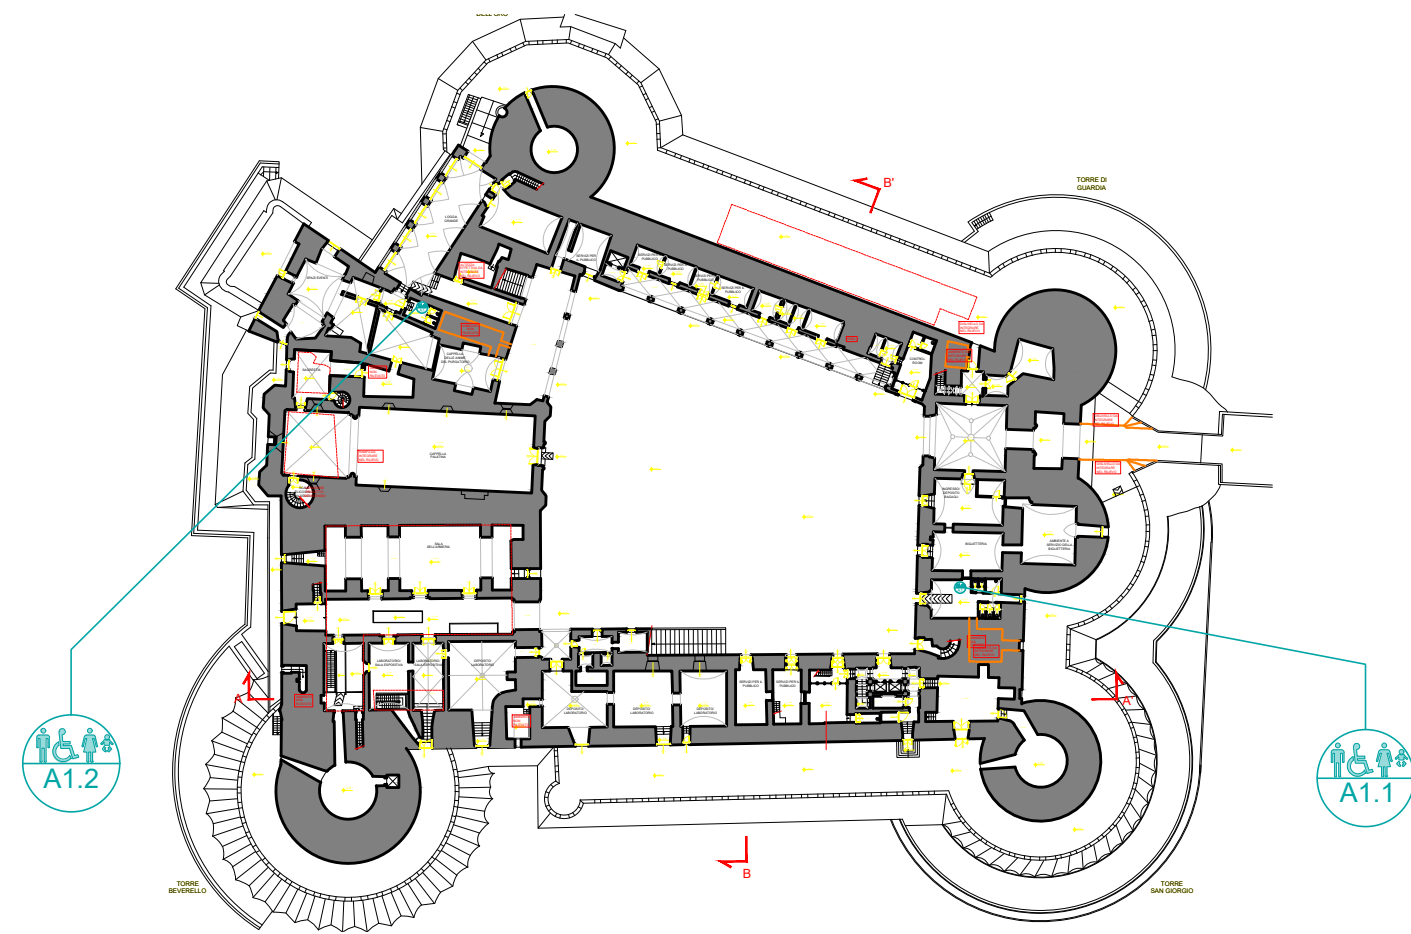
AMBIENTE:
Servizi igienici piano terra

Attraverso l'acquisizione del locale adiacente

AMBIENTE:
Ingresso servizi igienici piano terra

AMBIENTE:
Accesso Servizi igienici piano terra

AMBIENTE:
Ingresso servizi igienici Sala della Loggia

Dimensioni ridotte dell'ambiente

Attraverso l'acquisizione del locale all'ingresso della sala eventi

AMBIENTE:
Servizi igienici Sala della Loggia

a1.1 - Riprogettazione servizi igienici secondo i principi dell'Universal design

a1.2 - Adeguamento o inserimento di servizio igienico con spazi e misure adeguati al movimento di una sedia a rotelle o persone con particolari ausili.

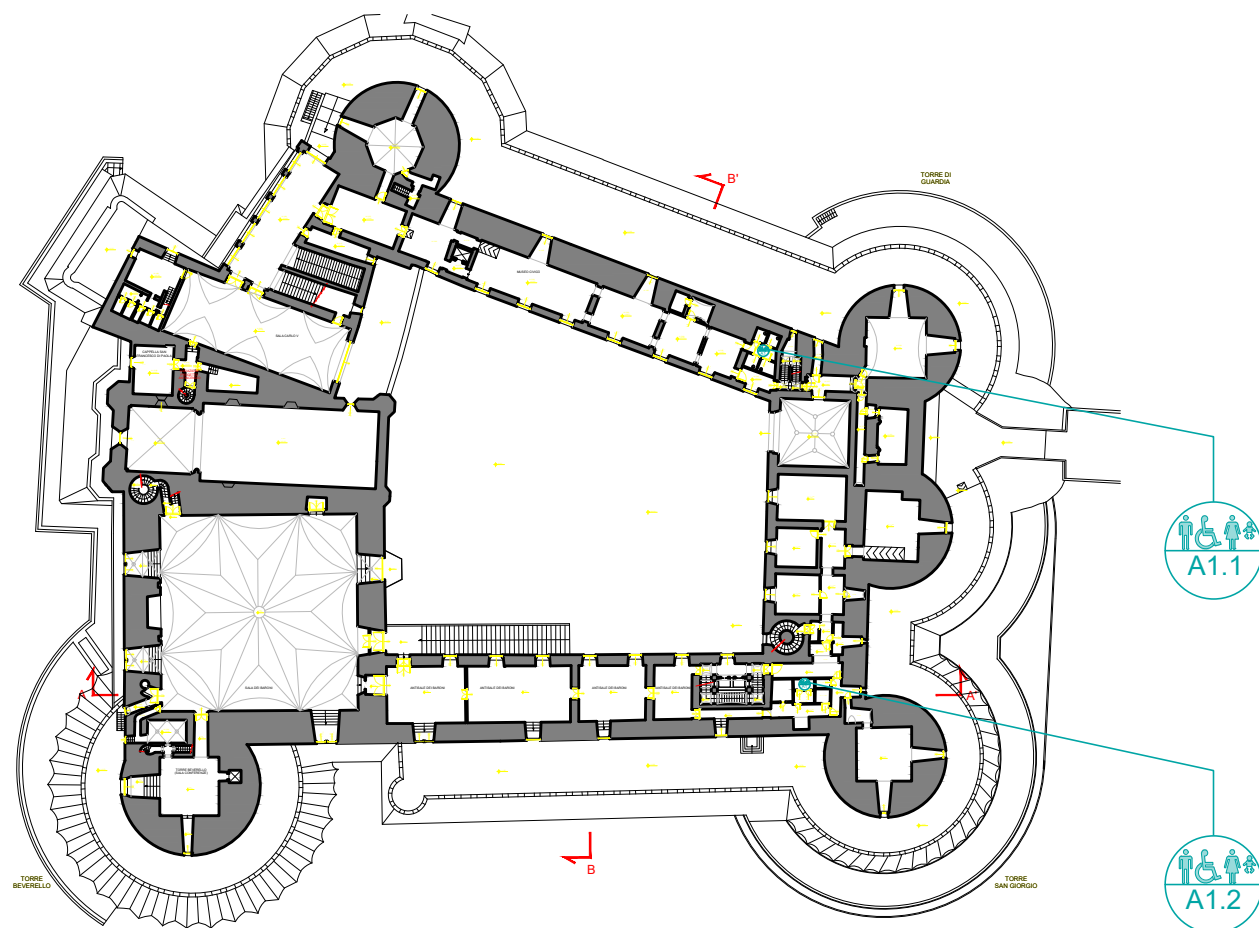
AMBIENTE:
Servizi igienici
piano primo
Museo civico

AMBIENTE:
Servizio igienico
disabili piano primo
Museo civico

AMBIENTE:
Servizio igienico
disabili
Sala dei Baroni

AMBIENTE:
Servizi igienici
Sala dei Baroni

SOLUZIONI	FATTIBILITÀ
a1.1	✗ Dimensioni ridotte dell'ambiente
a1.2	✓

- a1.1 - Riprogettazione servizi igienici secondo i principi dell'Universal design
- a1.2 - Adeguamento o inserimento di servizio igienico con spazi e misure adeguati al movimento di una sedia a rotelle o persone con particolari ausilii.

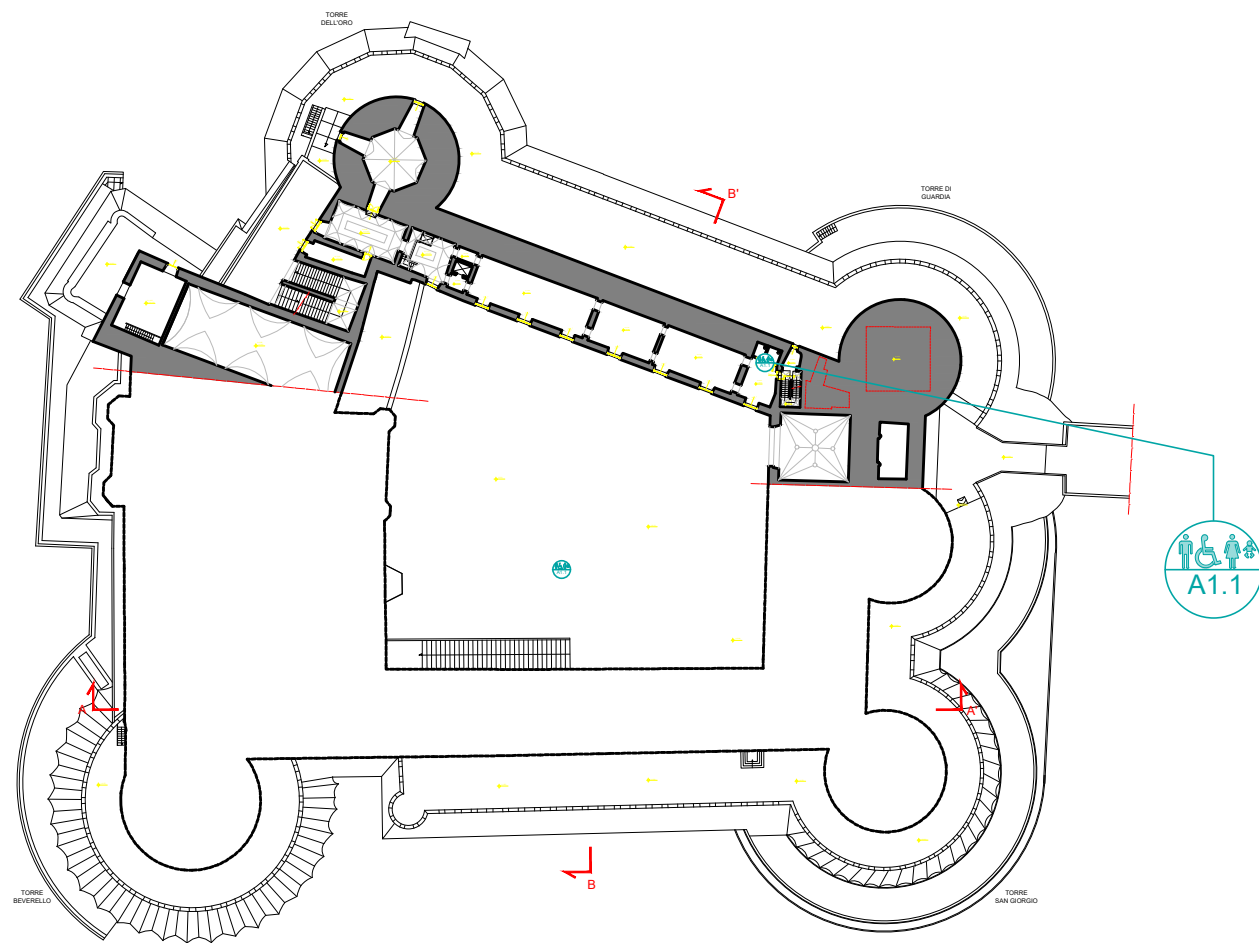
A1.1

AMBIENTE:
Servizi igienici
piano secondo
Museo civico

SOLUZIONI	FATTIBILITÀ
	 Dimensioni ridotte dell'ambiente
ALTERNATIVE

AMBIENTE:
Servizio igienico
disabili piano primo
Museo civico

AMBIENTE:
Accesso Servizi
igienici
piano terra

- a1.1 - Riprogettazione servizi igienici secondo i principi dell'Universal design
- a1.2 - Adeguamento o inserimento di servizio igienico con spazi e misure adeguati al movimento di una sedia a rotelle o persone con particolari ausili.

- b1.1 - Realizzazione nuova rampa con pendenza 8%
- b1.3 - Posa in opera di segnalazione plantare

- d1.2 - Installazione di mappa tattile
- d2.1 - Installazione corrimano tattile
- d1.3 - Installazione porte che facilitino la riconoscibilità

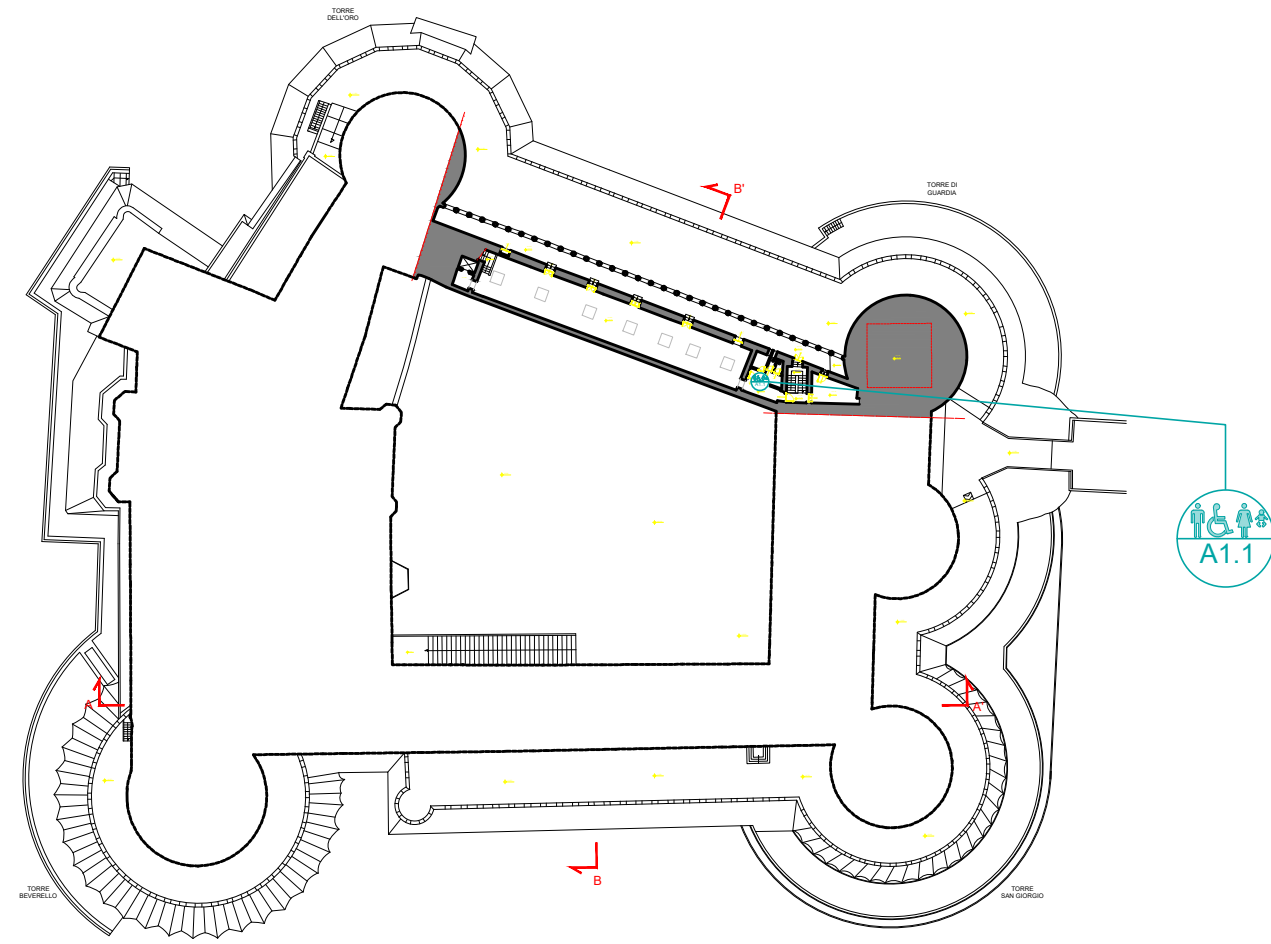
A1.1

AMBIENTE:
Servizi igienici
piano secondo
Museo civico

SOLUZIONI	FATTIBILITÀ
	 Dimensioni ridotte dell'ambiente
ALTERNATIVE

AMBIENTE:
Servizio igienico
disabili piano primo
Museo civico

AMBIENTE:
Accesso Servizi
igienici
piano terra

a1.1 - Progettazione servizi igienici secondo i principi dell'Universal design

a1.2 - Adeguamento o inserimento di servizio igienico con spazi e misure adeguati al movimento di una sedia a rotelle o persone con particolari ausili.

b1.1 - Realizzazione nuova rampa con pendenza 8%

b1.3 - Posa in opera di segnalazione plantare

d1.2 - Installazione di mappa tattile

d2.1 - Installazione corrimano tattile

d1.3 - Installazione porte che facilitino la riconoscibilità

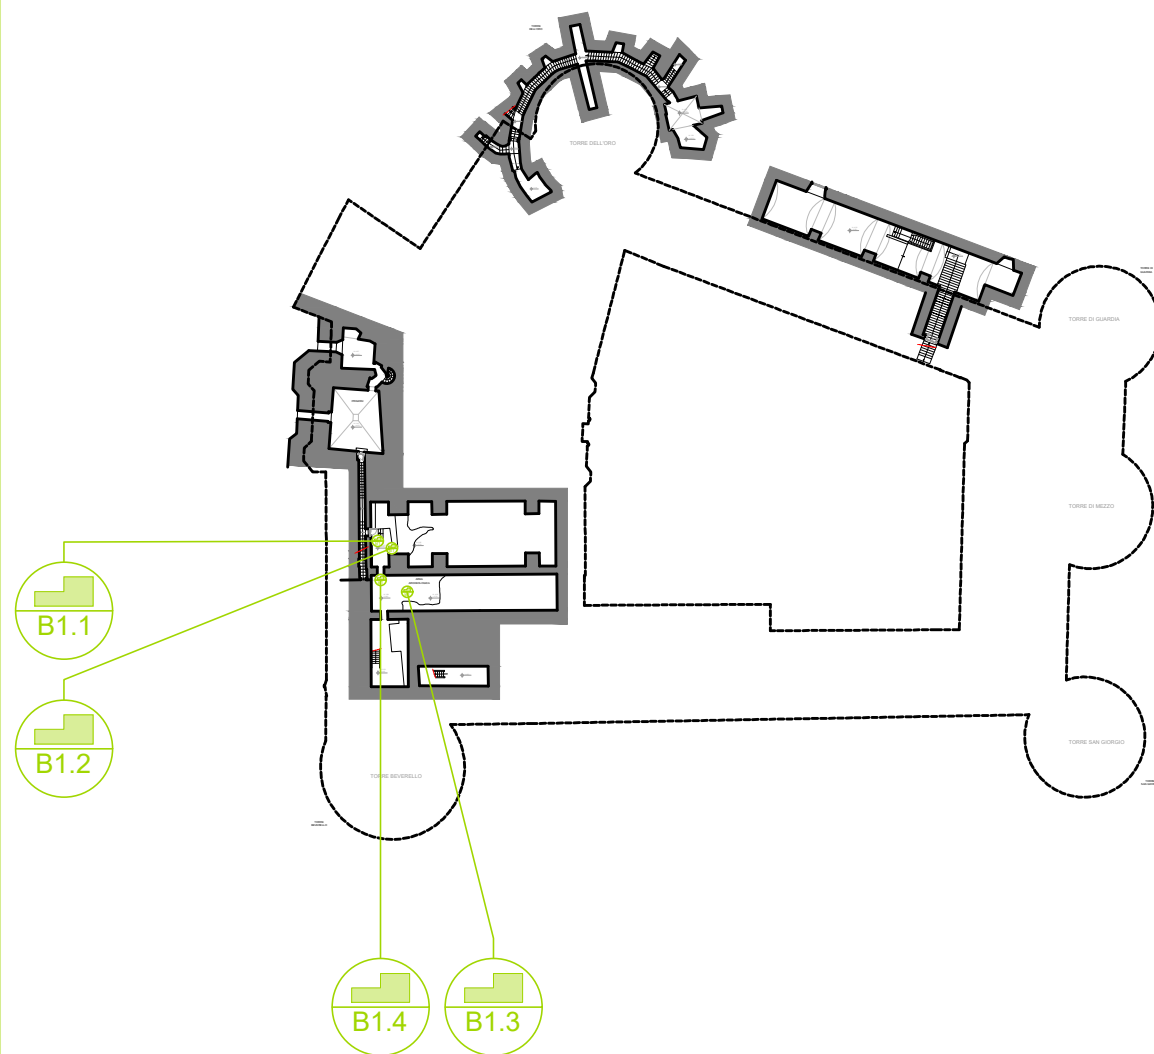
B1.1 AMBIENTE: Area archeologica

SOLUZIONI	FATTIBILITÀ
 	  Dislivello eccessivo (rampa 5,00 m)
 	  Dimensioni ridotte dell'ambiente

SOLUZIONI	FATTIBILITÀ
 	  Dislivello eccessivo (rampa 16,25 m)
 	  Dimensioni ridotte dell'ambiente

SOLUZIONI	FATTIBILITÀ
 	  (rampa 2,13 m, possibile ma non attuabile per le scale precedenti)
 	  Dimensioni ridotte dell'ambiente

b1.1 - Realizzazione nuova rampa con pendenza 8%
-

b1.2 - Installazione di piattaforma elevatrice/traslante
-

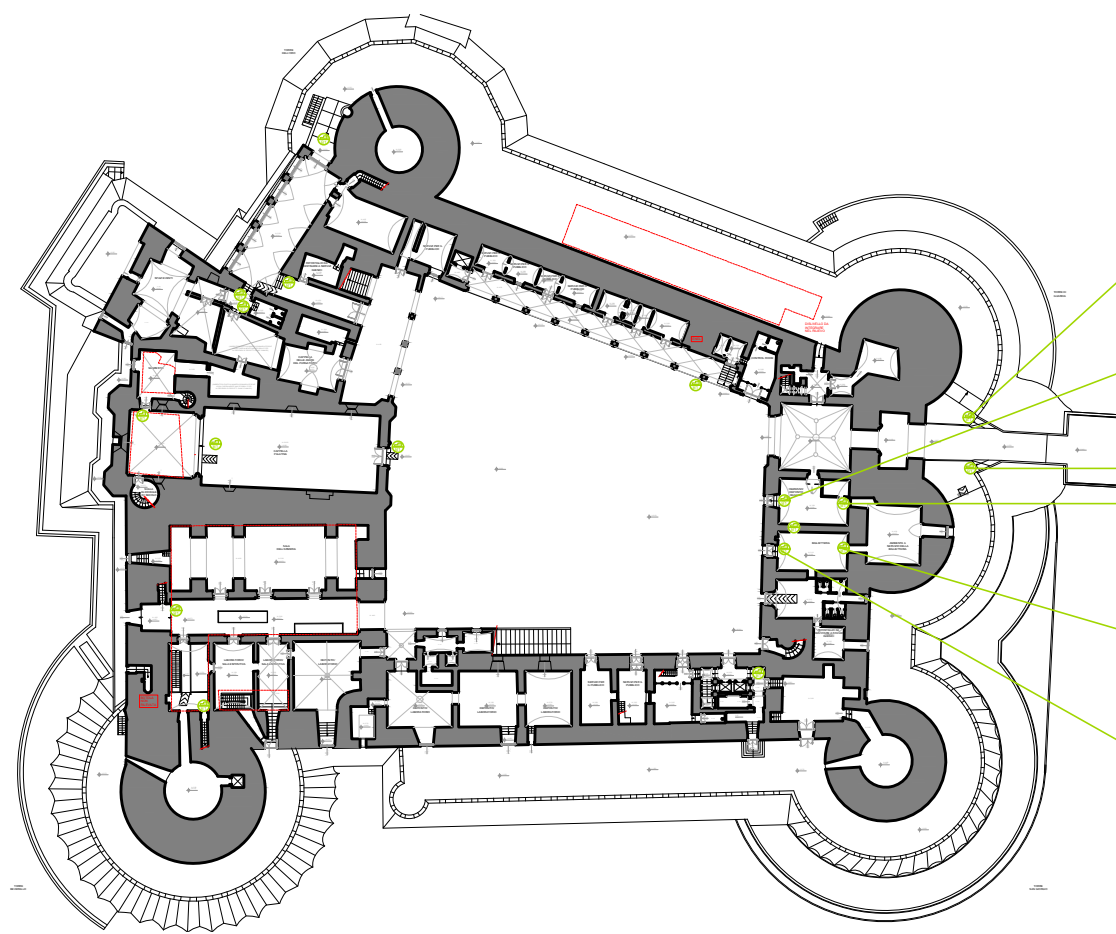
AMBIENTE:
Ingresso/deposito
bagagli

SOLUZIONI	FATTIBILITÀ
	X (Rampa nell'ambiente adiacente)
	X Dimensioni ridotte dell'ambiente
	✓
ALTERNATIVE

SOLUZIONI	FATTIBILITÀ
	X Dislivello eccessivo (rampa 9,63 m)
	X Dimensioni ridotte dell'ambiente
	✓
ALTERNATIVE Non utili essendo ambienti di servizio non accessibili al pubblico

SOLUZIONI	FATTIBILITÀ
	X Dislivello eccessivo (rampa 10,63 m)
	X Dimensioni ridotte dell'ambiente
	✓
ALTERNATIVE Non utili essendo ambienti di servizio non accessibili al pubblico

SOLUZIONI	FATTIBILITÀ
	✓ (Pedana con rampa 5 m e gradini)
	X Dimensioni ridotte dell'ambiente
	✓
ALTERNATIVE

SOLUZIONI	FATTIBILITÀ
	✓ (doppia rampa 4,25+3,13 m con elevato impatto sul monumento)
	X Impatto visivo sul monumento
	✓
ALTERNATIVE

SOLUZIONI	FATTIBILITÀ
	✓ (doppia rampa 0,50+3,13 m con elevato impatto sul monumento)
	X Impatto visivo sul monumento
	✓
ALTERNATIVE

b1.1 - Realizzazione nuova rampa con pendenza 8%

b1.2 - Installazione di piattaforma elevatrice/traslante

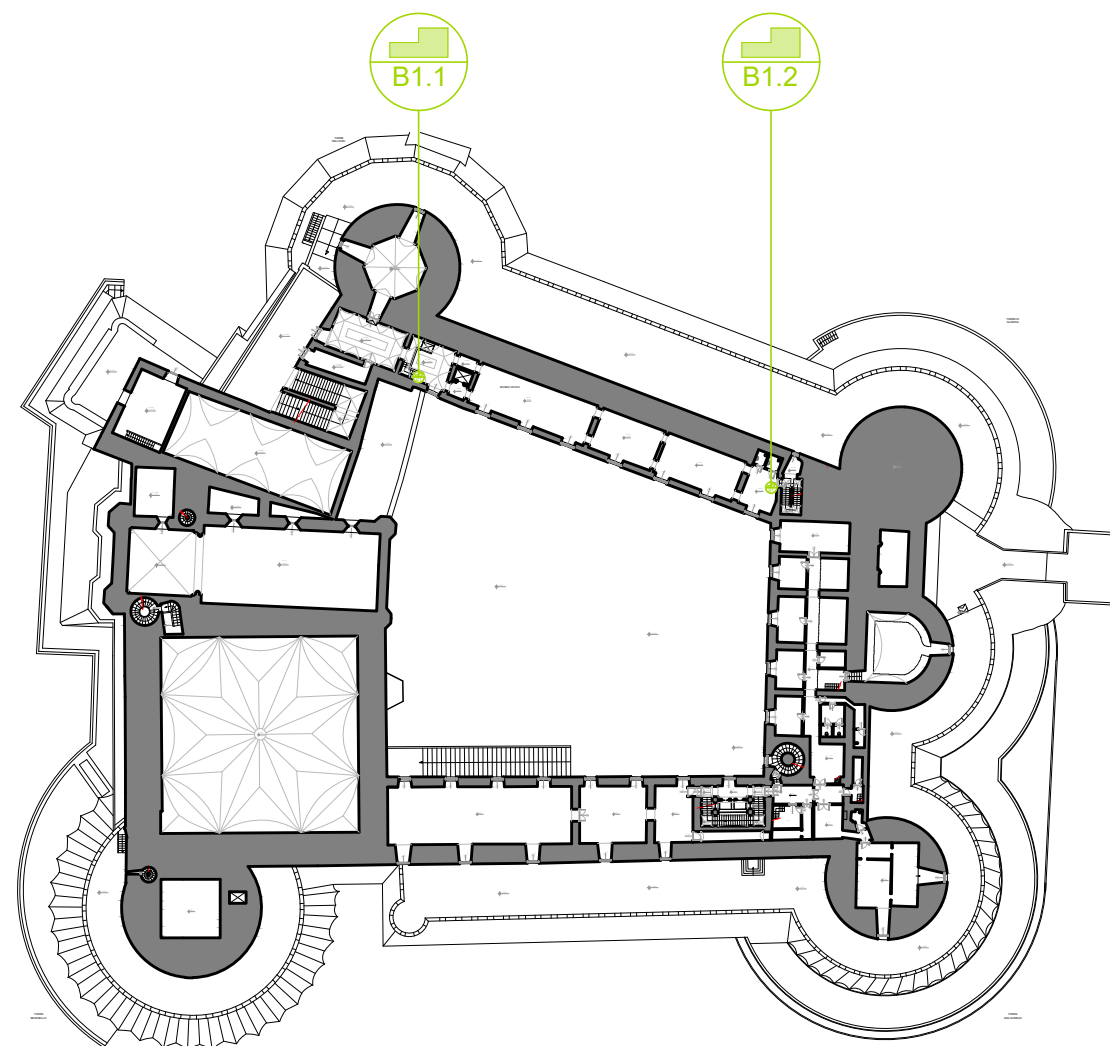
B1.1

AMBIENTE:
Museo civico

- d1.1 - Installazione di pannelli informativi

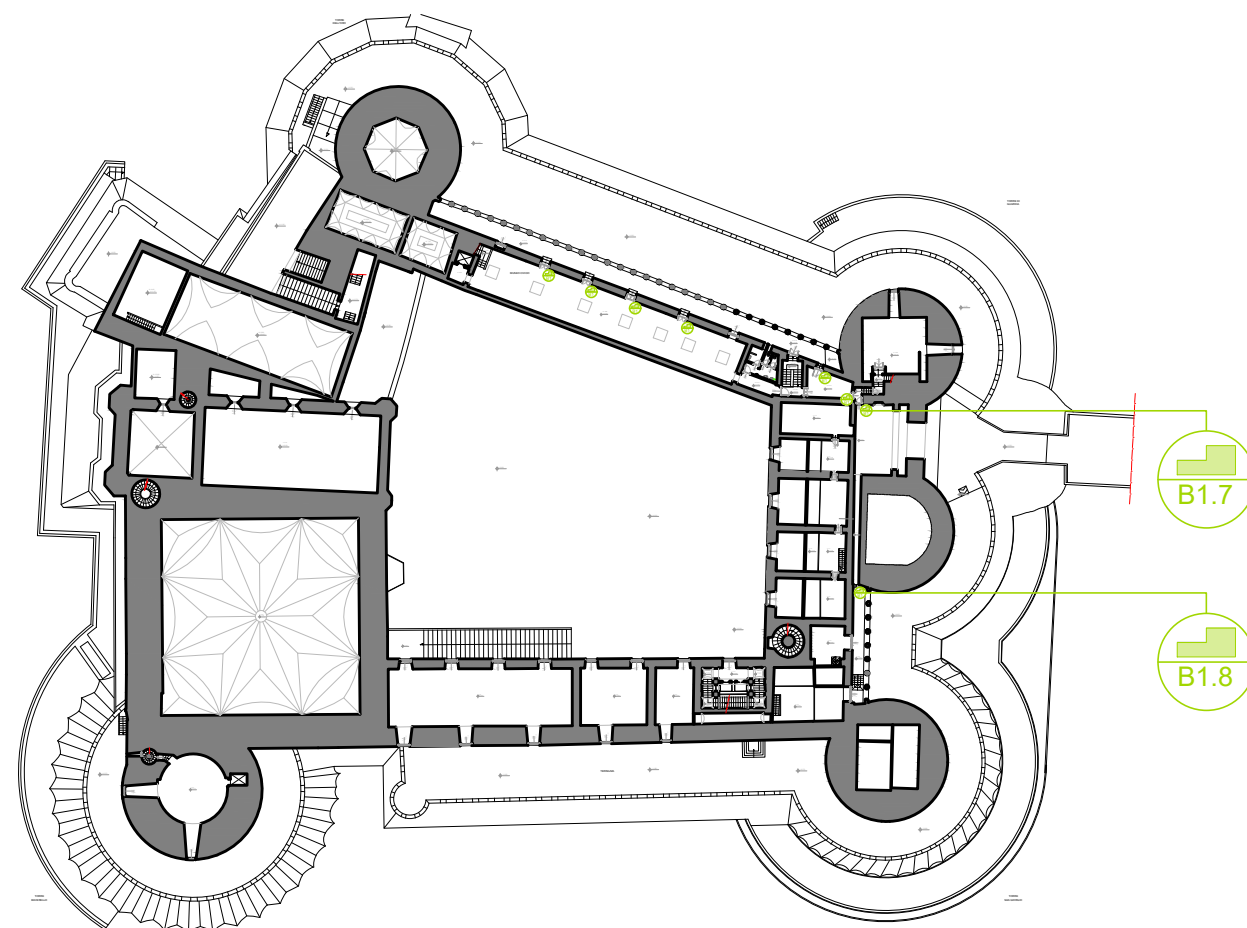
B1.7

AMBIENTE:
Affaccio sul portale
di ingresso

d1.1 - Installazione di pannelli informativi

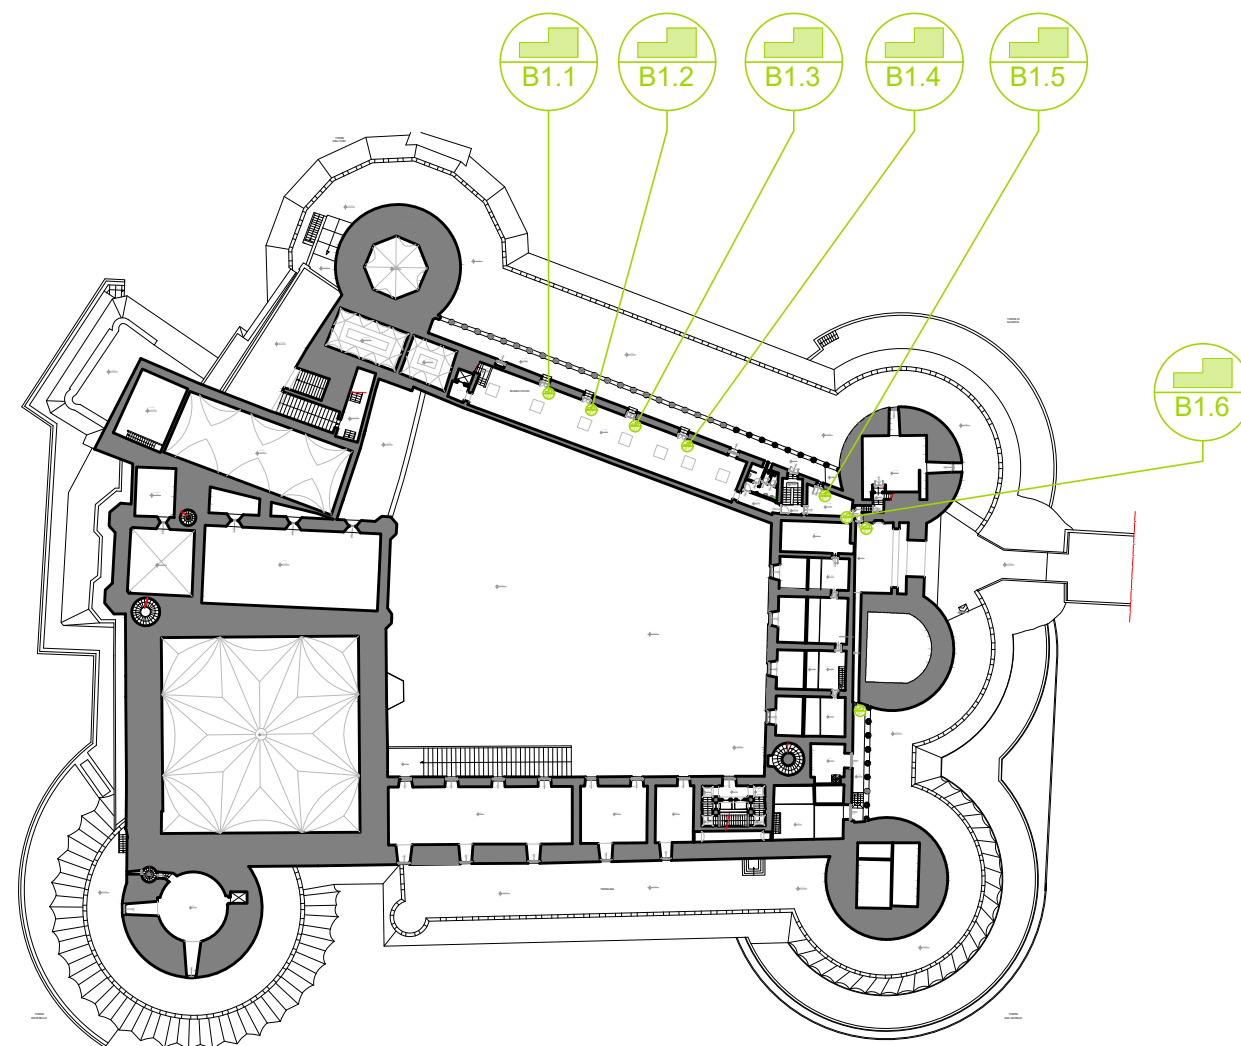
B1.1

AMBIENTE: Loggiato Museo civico

- d1.1 - Installazione di pannelli informativi

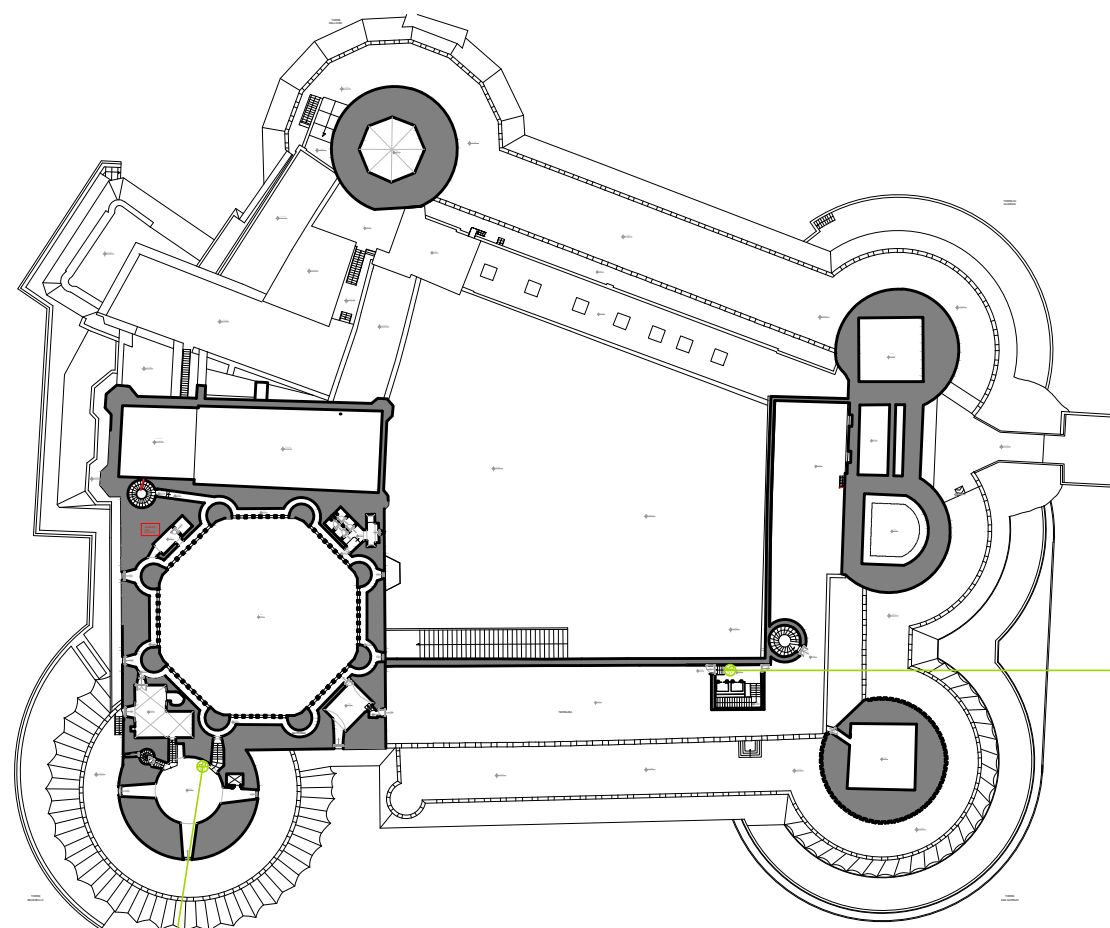
AMBIENTE:
Corpo scale e
ascensore

d1.1 - Installazione di pannelli
informativi

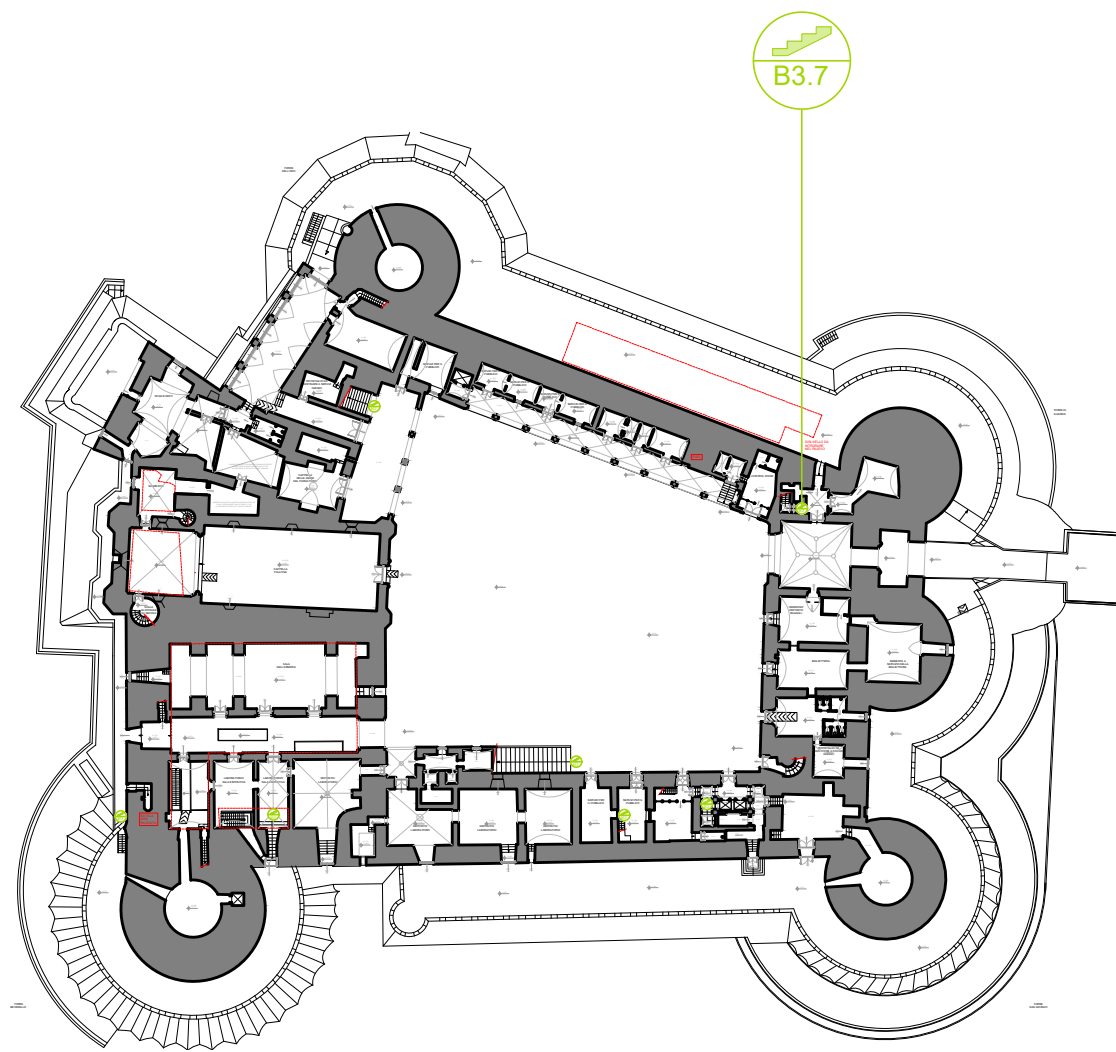
B3.7

AMBIENTE:
Via di fuga Museo
civico

- d1.1 - Installazione di pannelli informativi

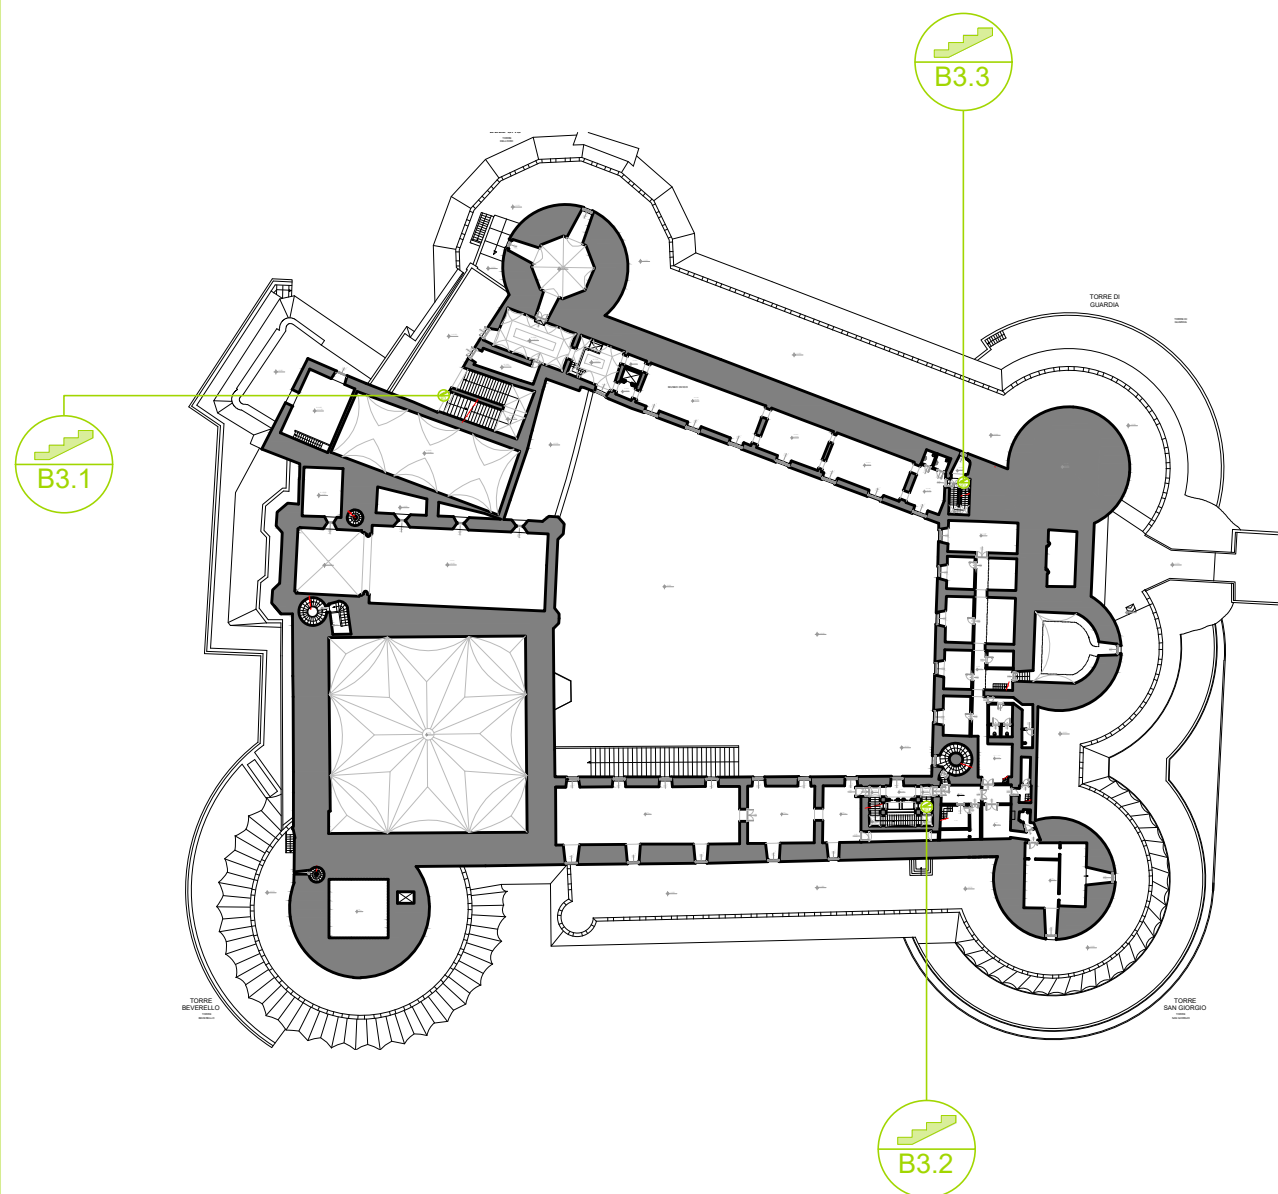
B3.1

AMBIENTE:
Museo civico

AMBIENTE:
Via di fuga Museo
civico

- d1.1 - Installazione di pannelli
informativi

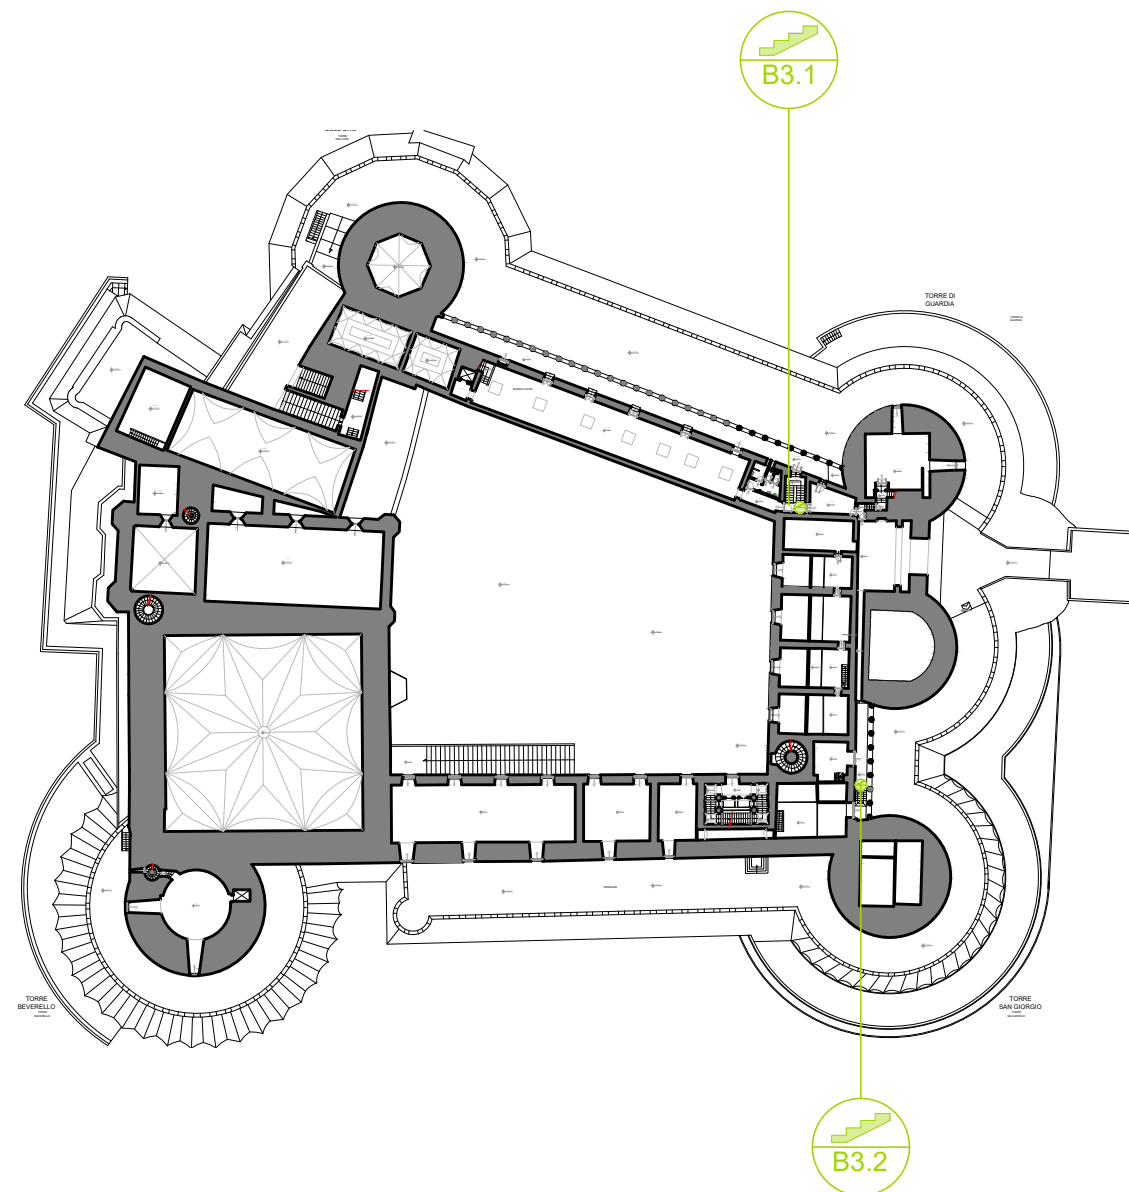
B3.1

AMBIENTE:
Via di fuga Museo
civico

- c1.1 - Installazione di totem con schermo utilizzabile ad altezze diverse per video esplicativi e percorsi virtuali
- D - SICUREZZA E ORIENTAMENTO**
- d1.1 - Installazione di pannelli informativi
- d1.3 - Utilizzo di audioguida
- d1.4 - Utilizzo di sistema integrato di visita mediate utilizzo di QR code

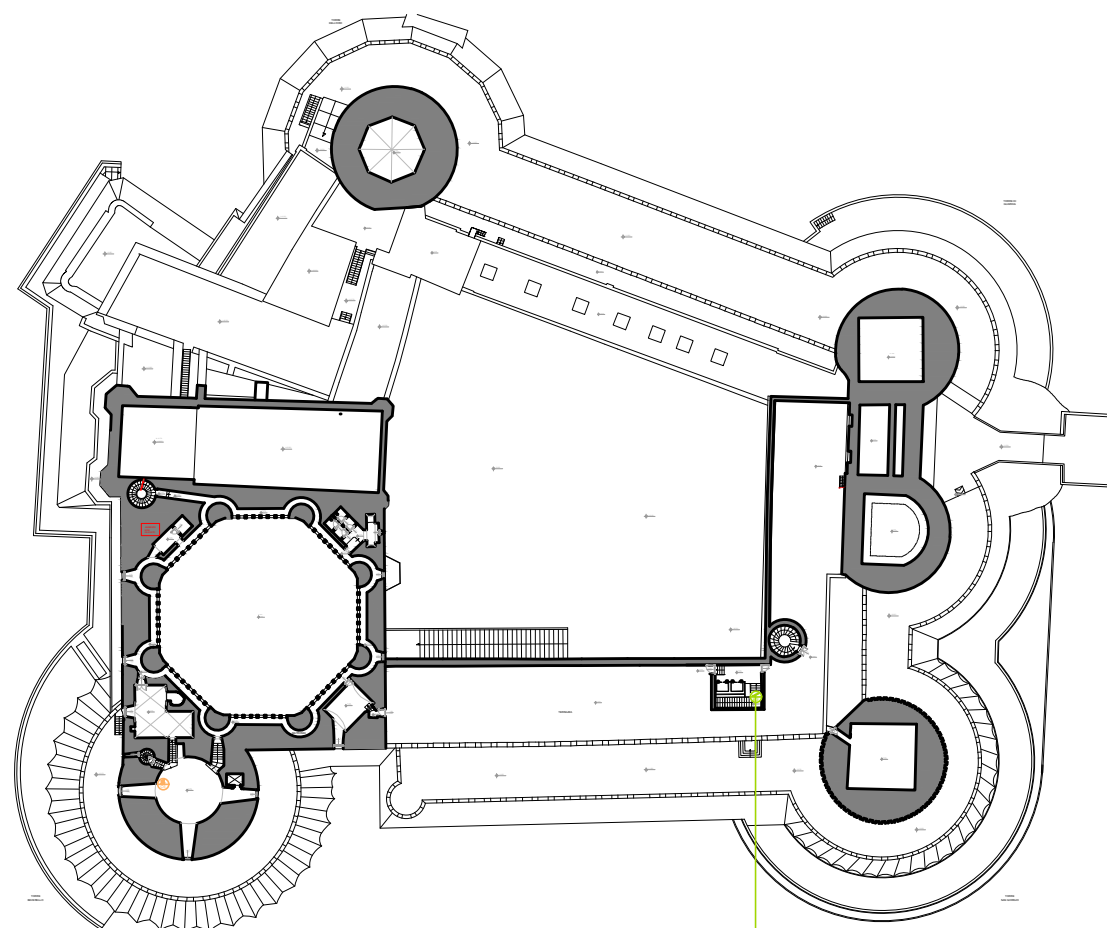
B3.1

AMBIENTE:
Corpo scale e
ascensore

- c1.1 - Installazione di totem con schermo utilizzabile ad altezze diverse per video esplicativi e percorsi virtuali
- D - SICUREZZA E ORIENTAMENTO
- d1.1 - Installazione di pannelli informativi
- d1.3 - Utilizzo di audioguida
- d1.4 - Utilizzo di sistema integrato di visita mediate utilizzo di QR code

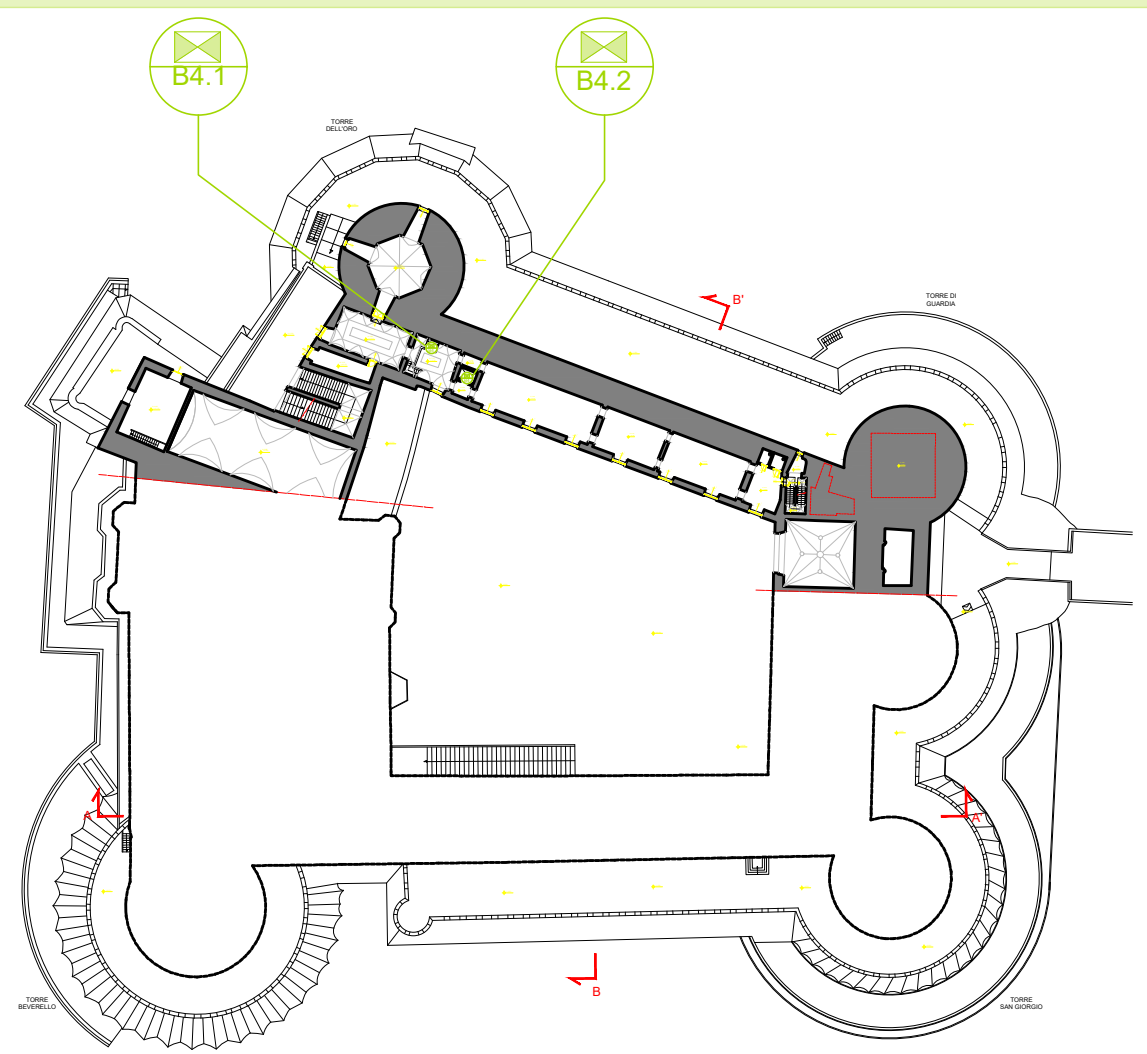
B4.1

AMBIENTE:
Museo Civico
Piano Secondo

- d1.1 - Installazione di pannelli informativi
- d1.2 - Installazione di mappa tattile
- d2.1 - Installazione corrimano tattile

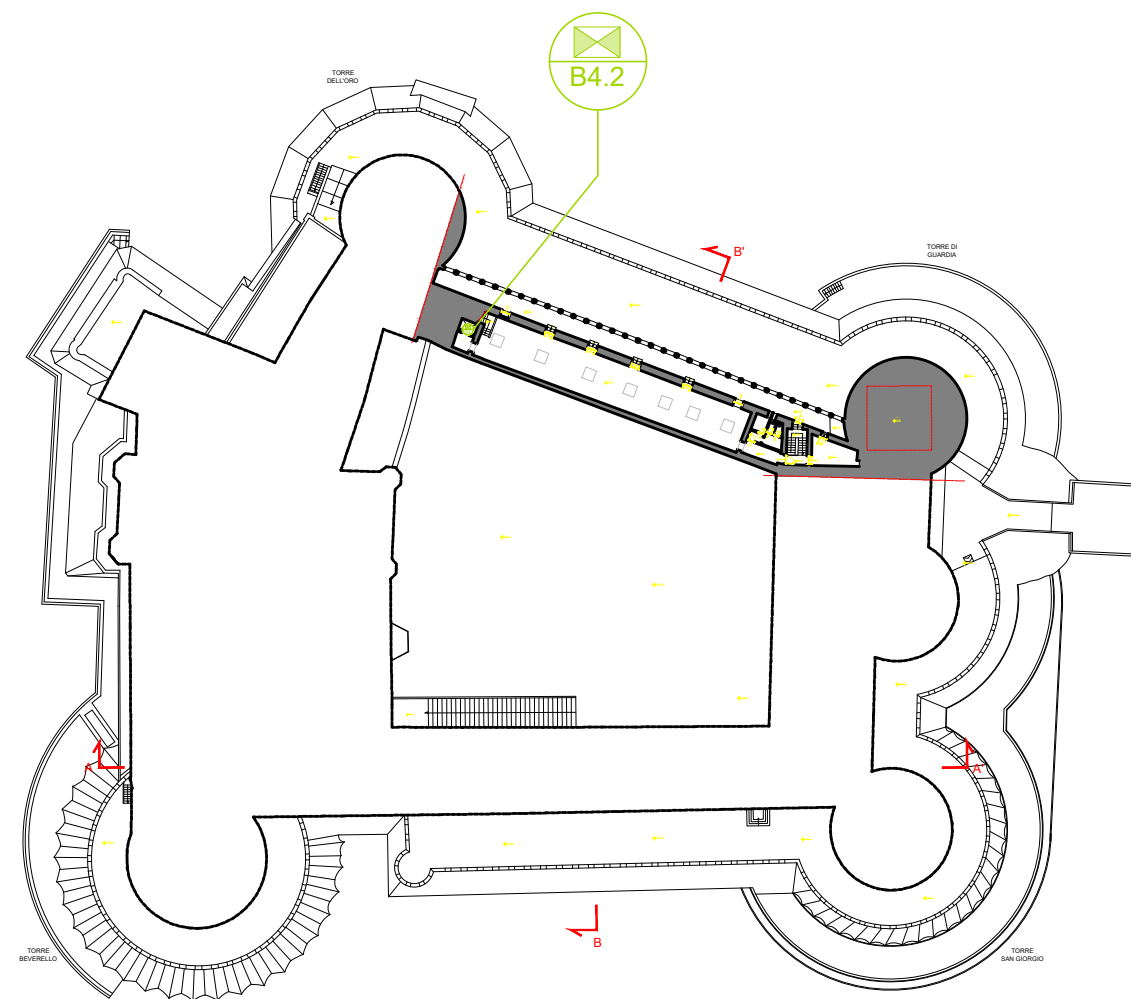
B4.2

AMBIENTE:
Museo Civico
Piano Terzo

d2.1 - Installazione corrimano tattile

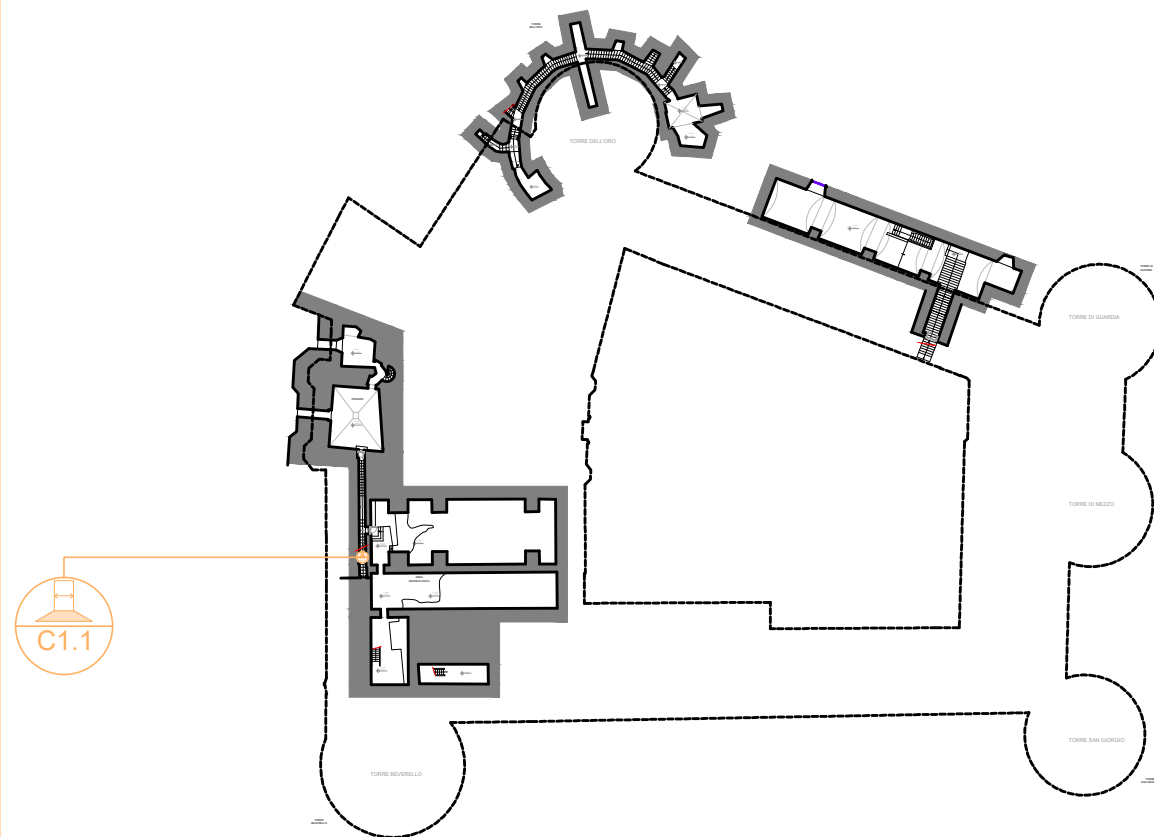
C1.1

AMBIENTE:
Prigioni

- d1.1 - Installazione di pannelli informativi
- d1.4 - Installazione di percorso tattile

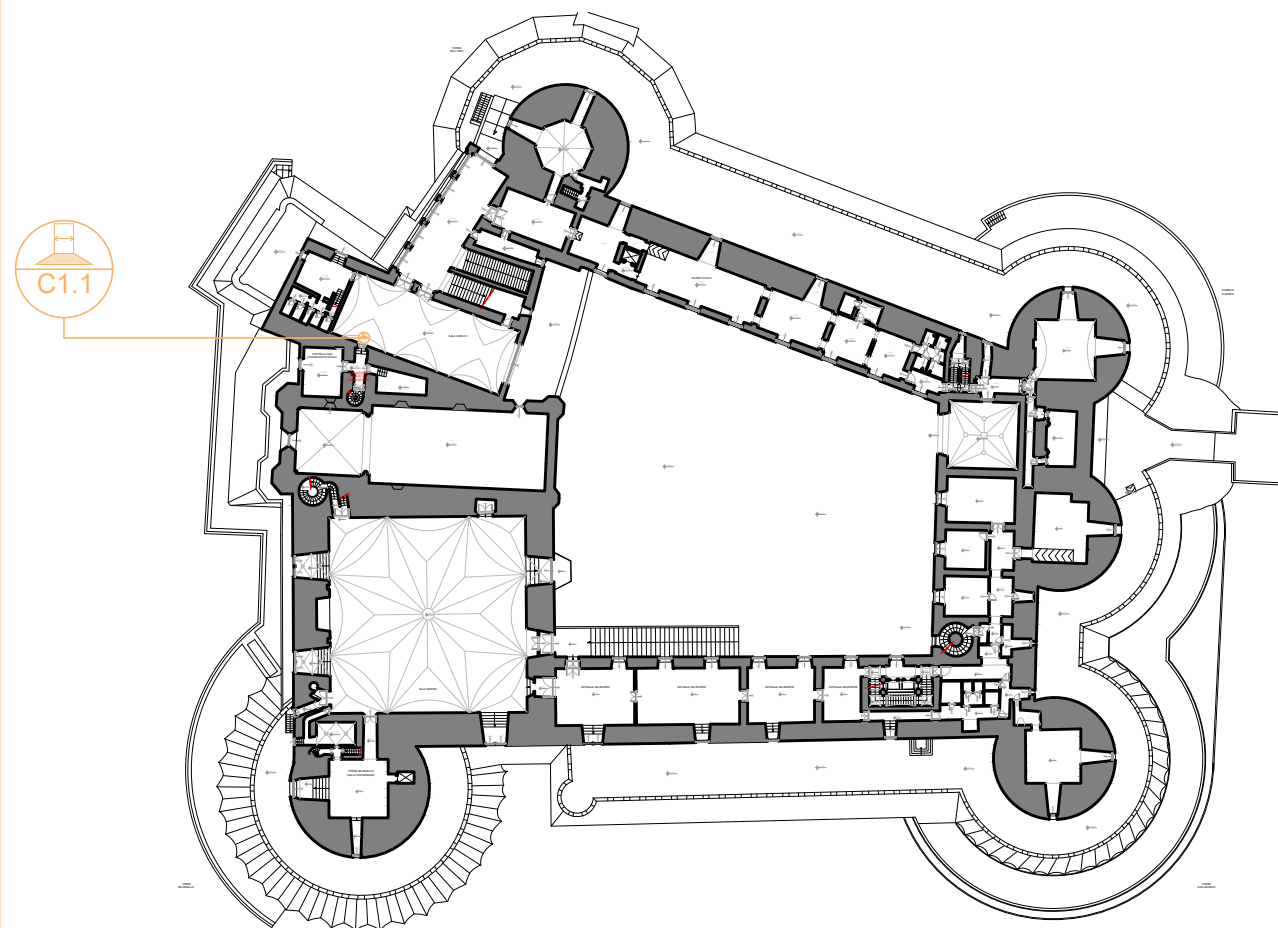
C1.1

AMBIENTE:
Accesso Cappella
S.Francesco Di
Paola

- d1.1 - Installazione di pannelli informativi
- d1.4 - Installazione di percorso tattile
