COMPLESSO MONUMENTALE DI CASTEL NUOVO: ANTICHI PERCORSI E NUOVA ACCESSIBILITÀ. LOTTO 17 PAT_4 AFFERENTE AL CLUSTER 5 "RIGENERAZIONE URBANA, MANUTENZIONE E ADEGUAMENTO DI ELEMENTI DEL PATRIMONIO EDILIZIO COSTRUITO".

PIANO DI ELIMINAZIONE DELLE BARRIERE ARCHITETTONICHE

SCHEDE DELLE PROPOSTE PROGETTUALI/PRODOTTI/PROGRAMMI/SERVIZI

COMMESSA		COMMITTENTE		TIPO		FASE		ELABORATO		SCALA	
1362024		112		PB		PEBA		TAVPT03			
REVISIONE	DESCRIZIONE			DATA	REDATTO	ITER PROCEDURALE					
A					SDE S.r.l. Ing. Rosa Fiorillo Arch. Francesco Mattiello	DATA	LUGLIO 2024	VERIFICATO APPROVATO AUTORIZZATO		Ing. Enzo Discetti	
B						DATA		VERIFICATO APPROVATO AUTORIZZATO			
C						DATA		VERIFICATO APPROVATO AUTORIZZATO

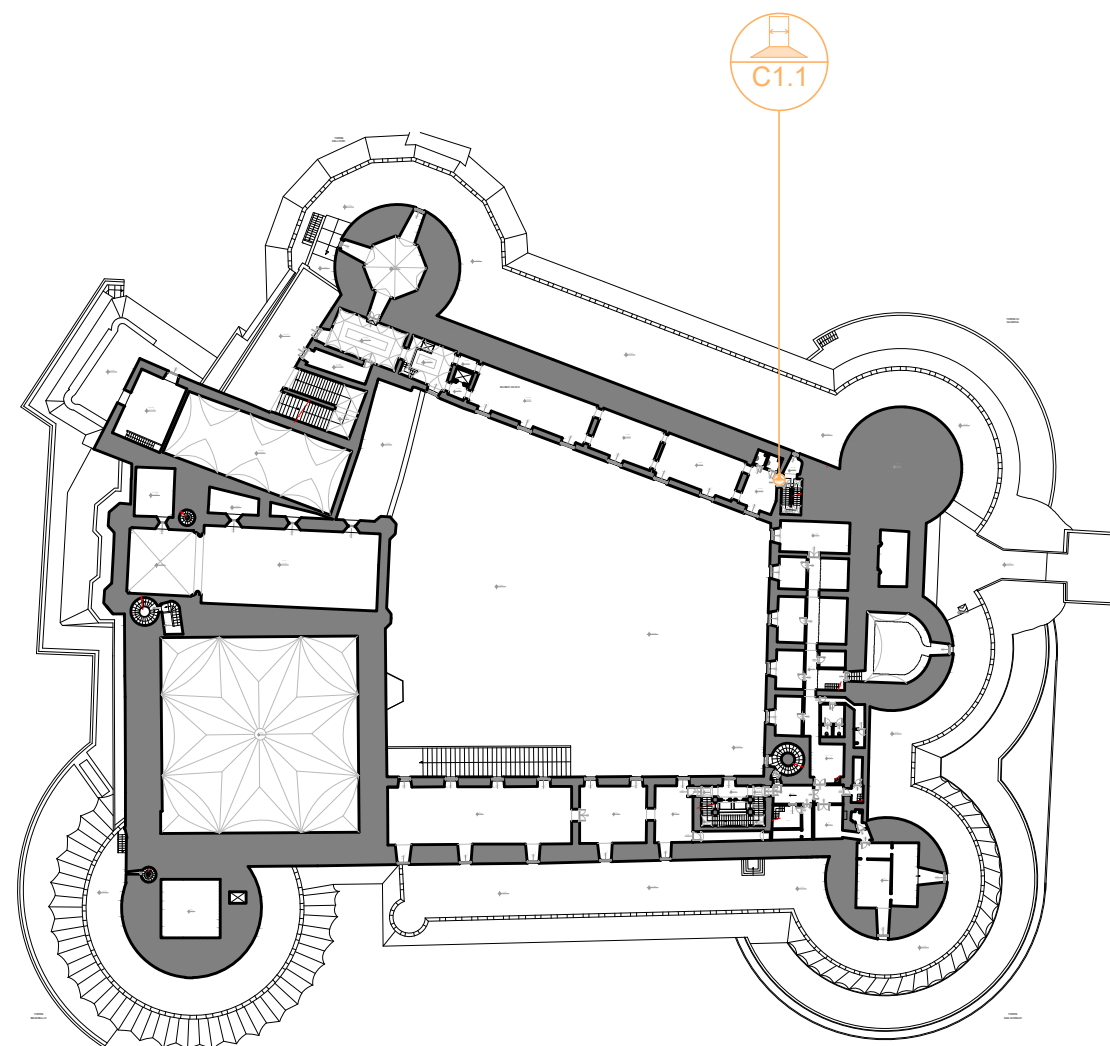
C1.1

AMBIENTE:
Via di esodo
Museo civico

-
- d1.1 - Installazione di pannelli informativi
-
- d1.4 - Installazione di percorso tattile

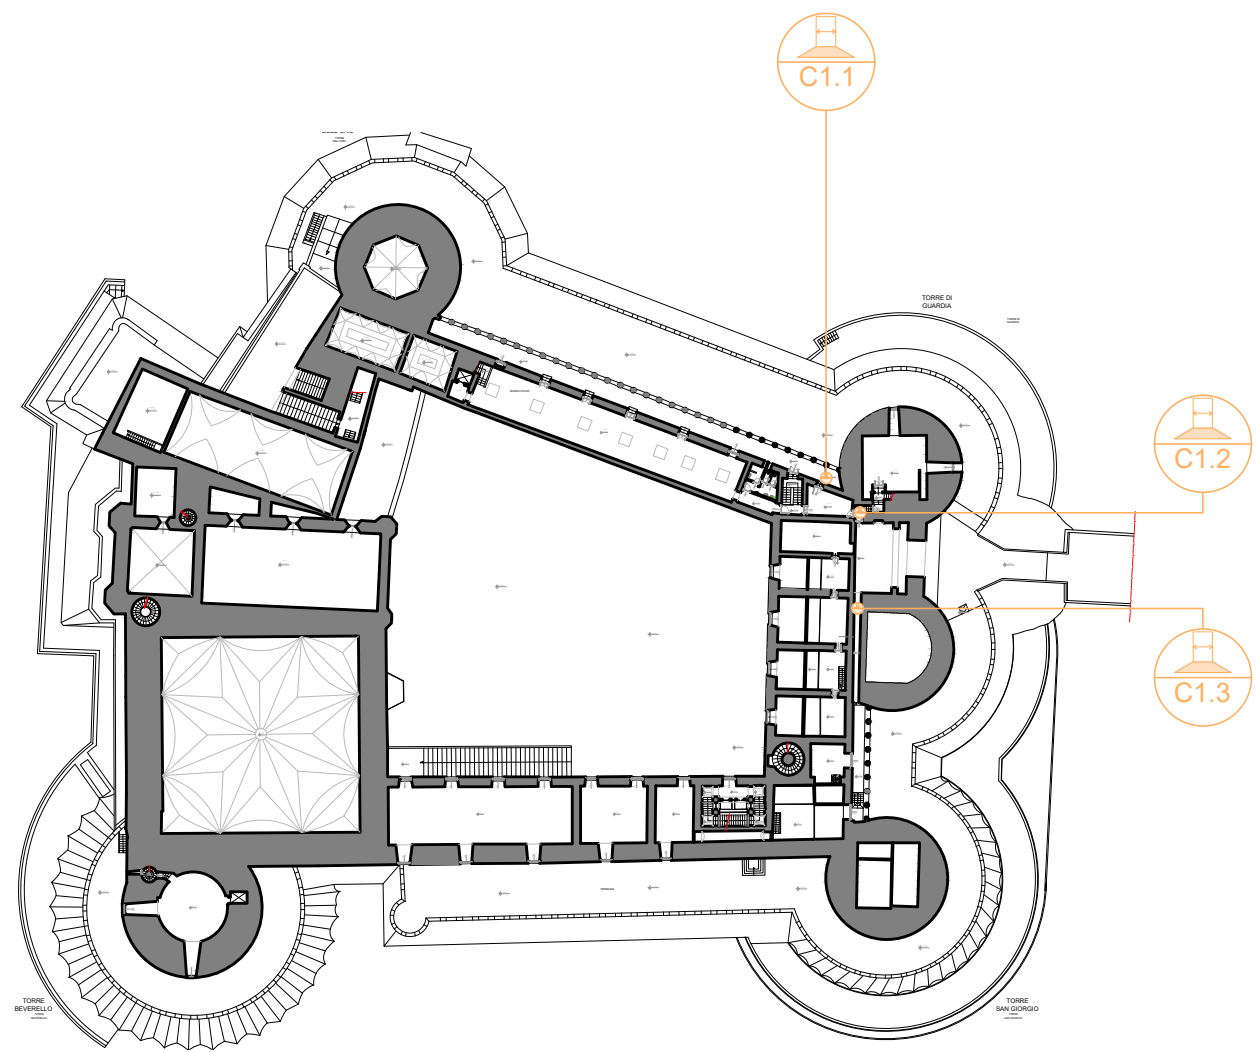
C1.1	
AMBIENTE: Loggiato Museo civico	
SOLUZIONI	FATTIBILITÀ
	✓
	X
ALTERNATIVE

C1.2	
AMBIENTE: Affaccio sul portale di ingresso	
SOLUZIONI	FATTIBILITÀ
	✓
	X
ALTERNATIVE

- LEGENDA PROPOSTE PROGETTUALI
C - PERCORSI ORIZZONTALI
- c1.1 - Installazione di totem con schermo utilizzabile ad altezze diverse per video esplicativi e percorsi virtuali
 - c4.1 - Posa in opera di segnalazione plantare
 - c5.1 - Installazione access point e dotazione rete wi-fi
 - c6.1 - Utilizzo di audioguida
 - c6.2 - Utilizzo di sistema integrato di visita mediate utilizzo di QR code

- LEGENDA PROPOSTE ALTERNATIVE
D - SICUREZZA, EMERGENZA E ORIENTAMENTO
- d1.1 - Installazione di pannelli informativi
 - d1.4 - Installazione di percorso tattile

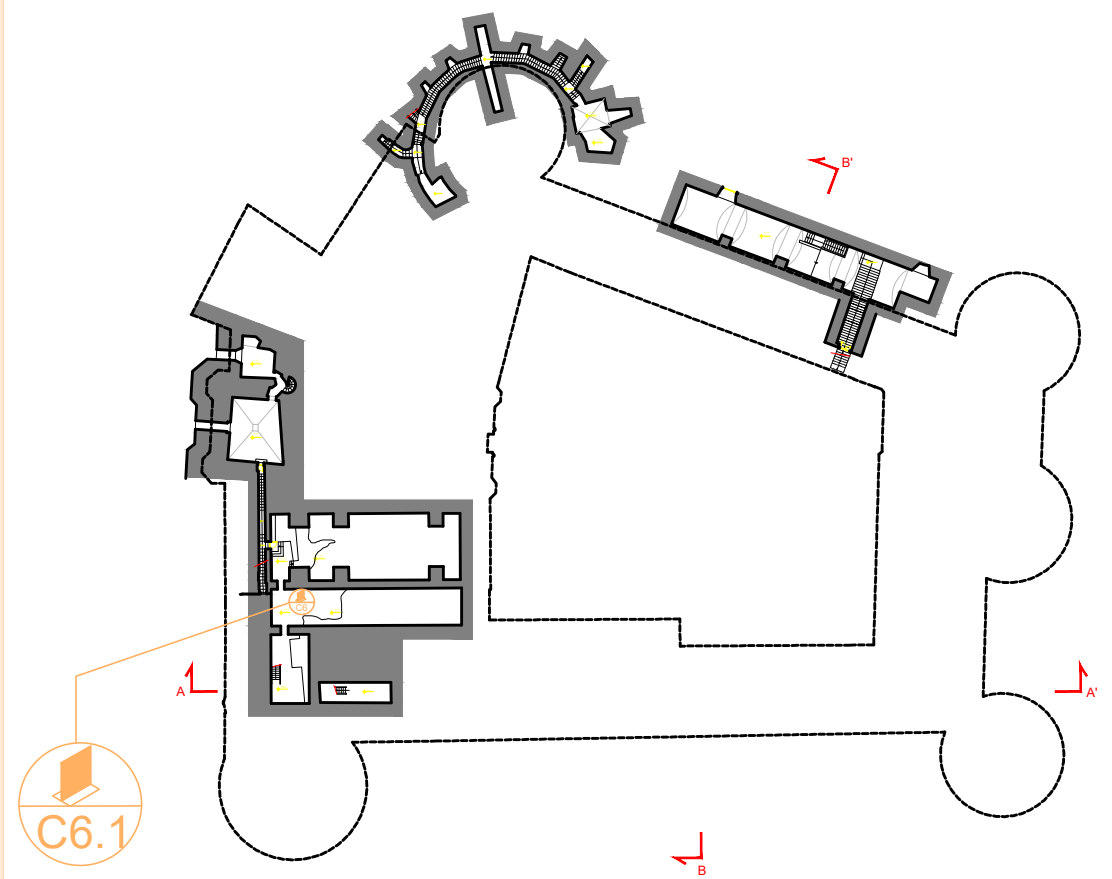
C6.1

AMBIENTE:
Area archeologica

d2.1 - Installazione corrimano tattile

d2.2 - Installazione porte che facilitino la riconoscibilità

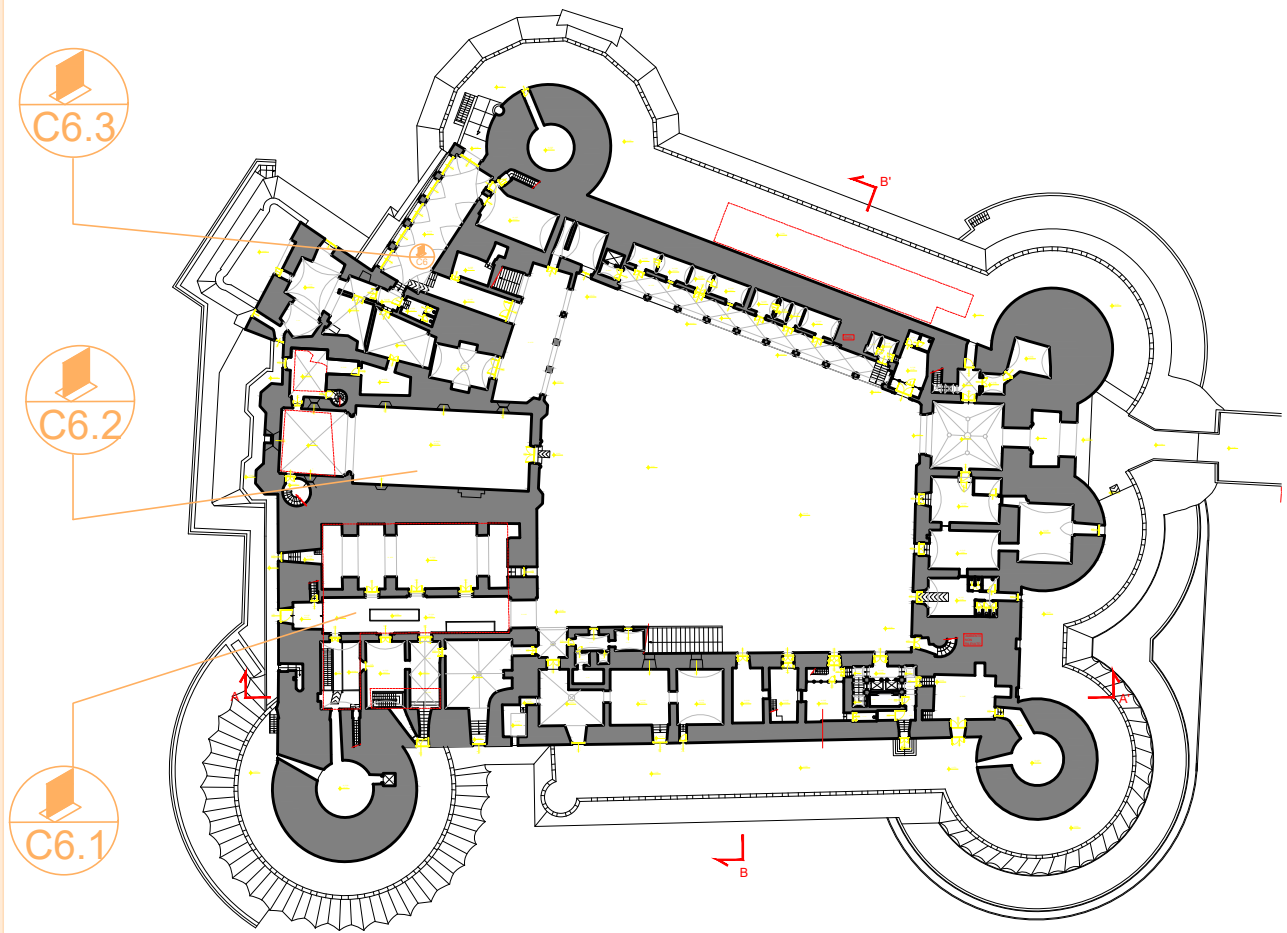
C6.1

AMBIENTE:
Area archeologica

d2.1 - Installazione corrimano tattile

d2.2 - Installazione porte che facilitino la riconoscibilità

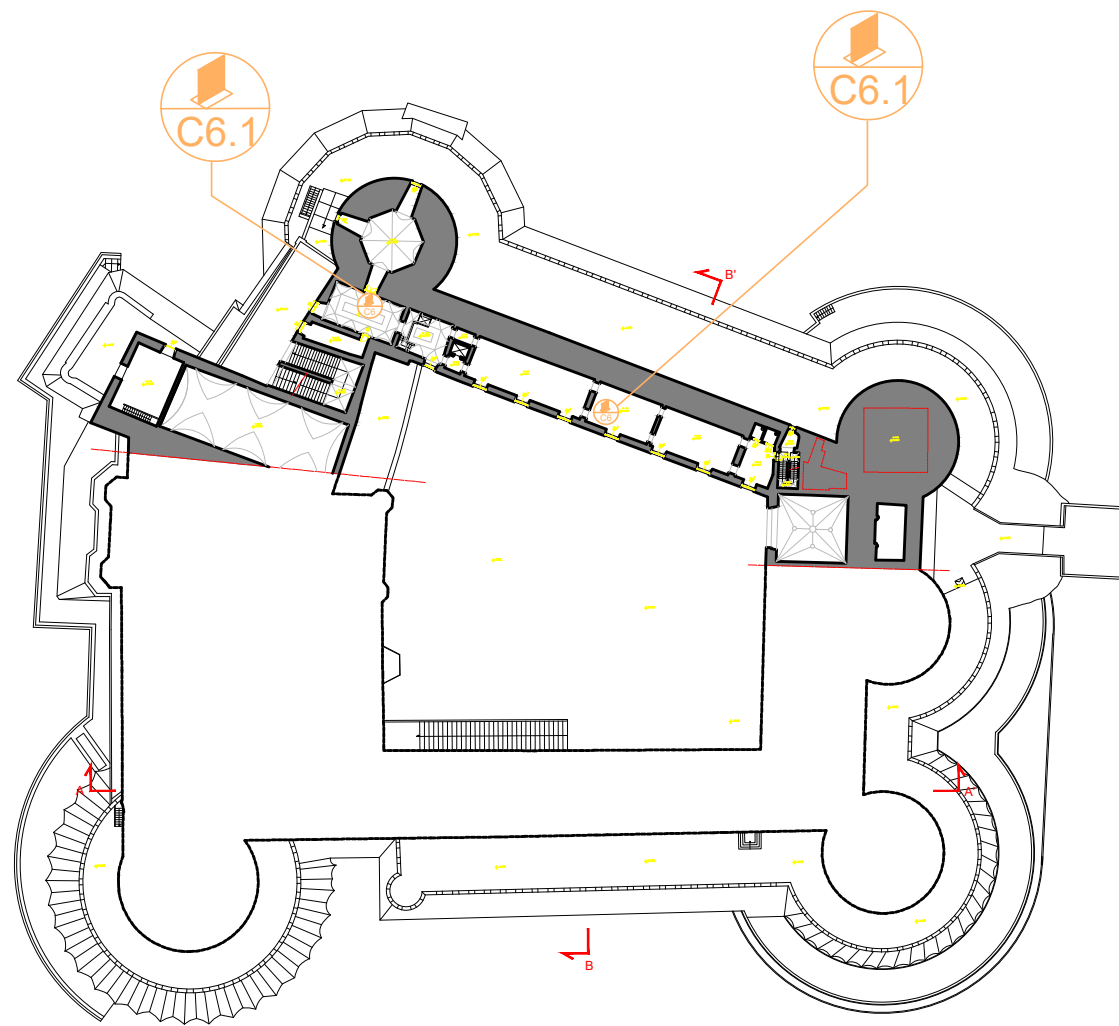
C6.1

AMBIENTE:
Museo Civico

d2.2 - Installazione porte che facilitino la riconoscibilità

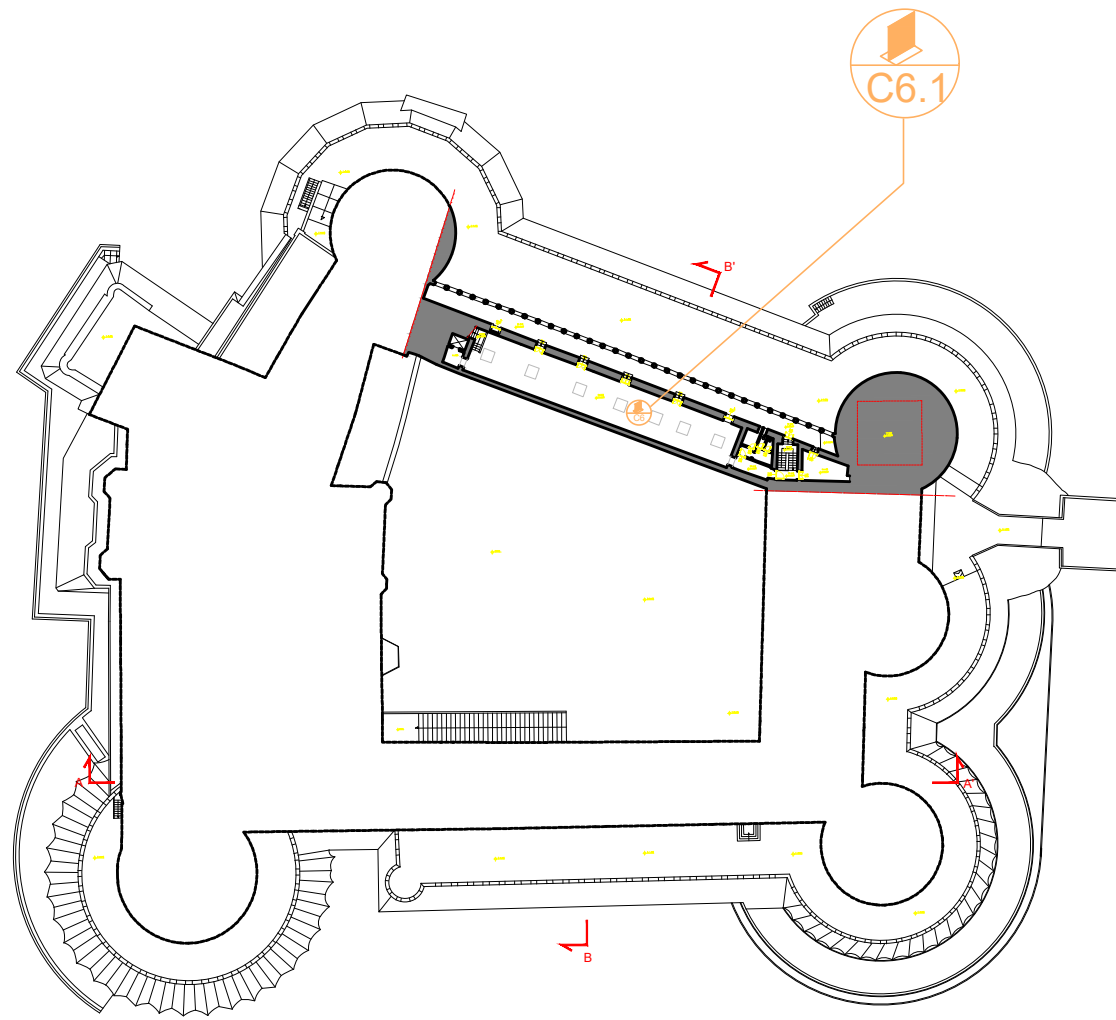
C6.1

AMBIENTE:
Museo Civico

d2.1 - Installazione corrimano tattile

d2.2 - Installazione porte che facilitino la riconoscibilità

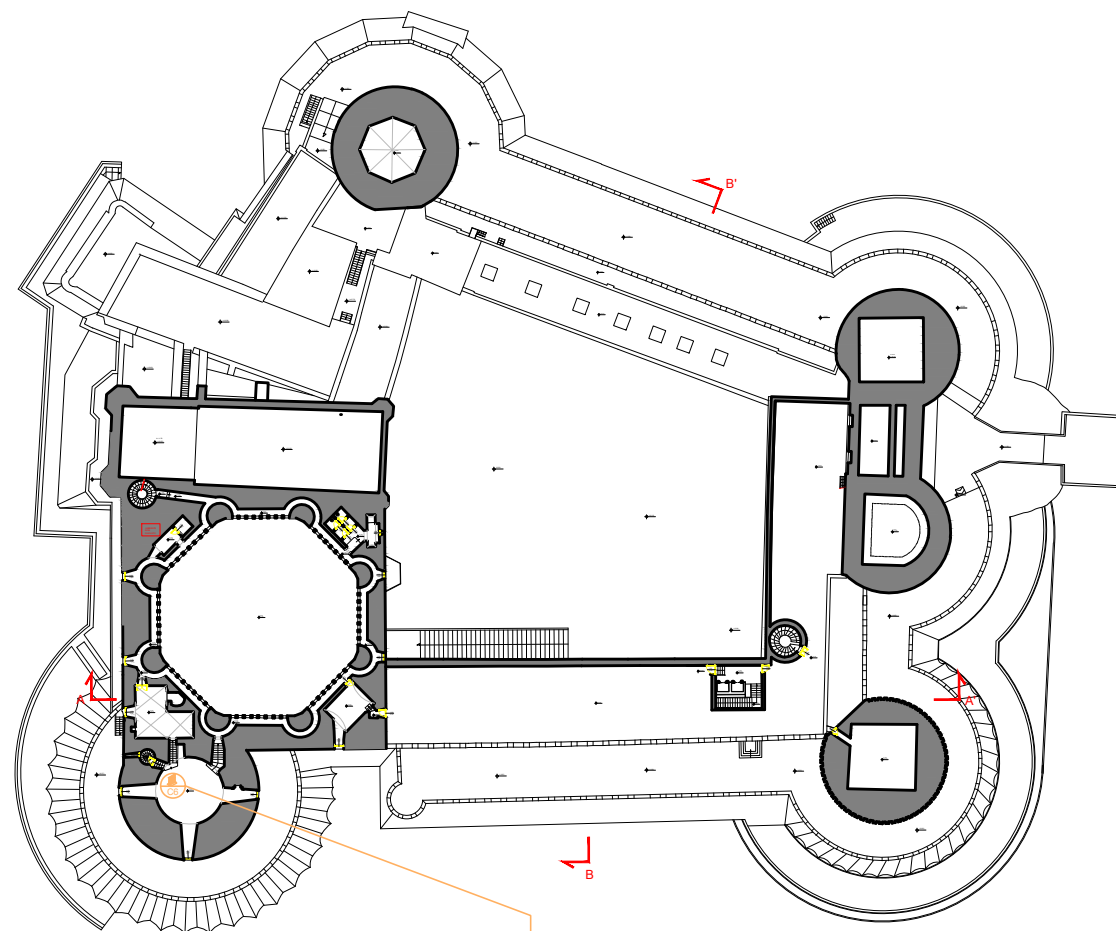
C6.1

AMBIENTE:
Ingresso
Terrazzo di
copertura e
Matronei

d2.2 - Installazione porte che facilitino la riconoscibilità

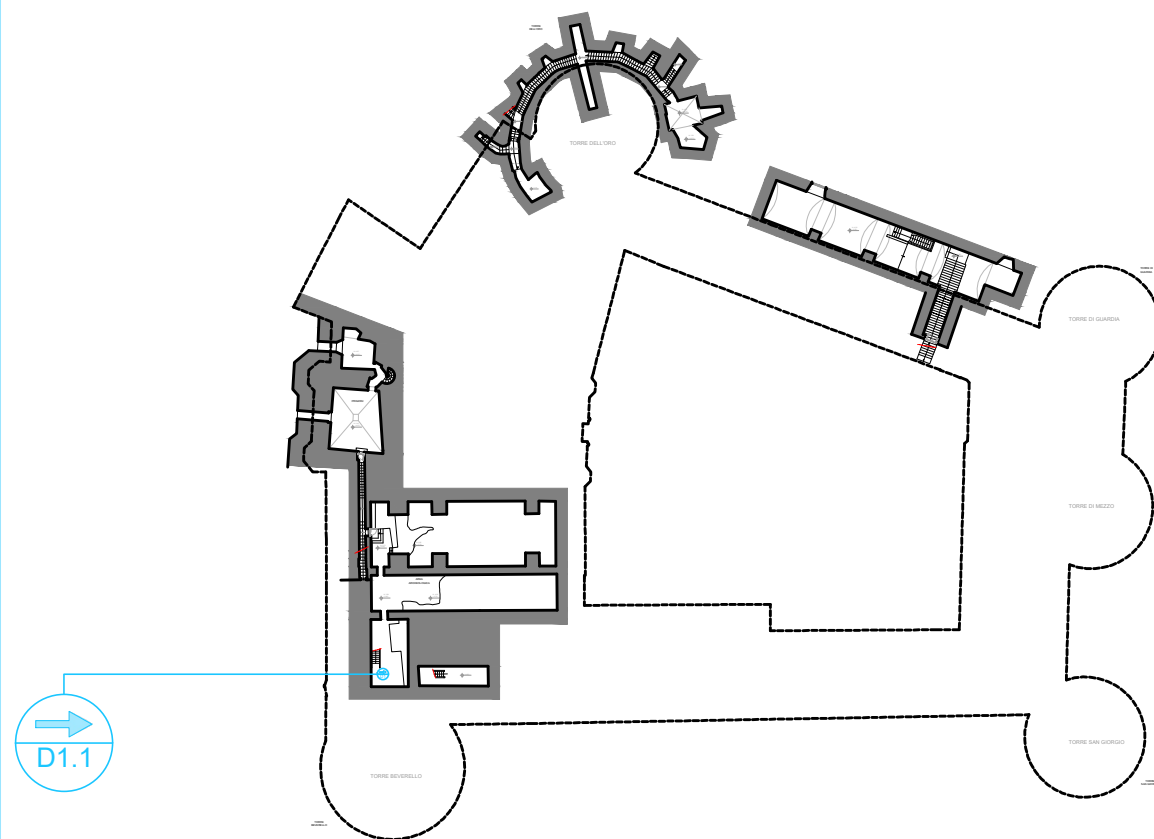
D1.1

AMBIENTE:
Area archeologica

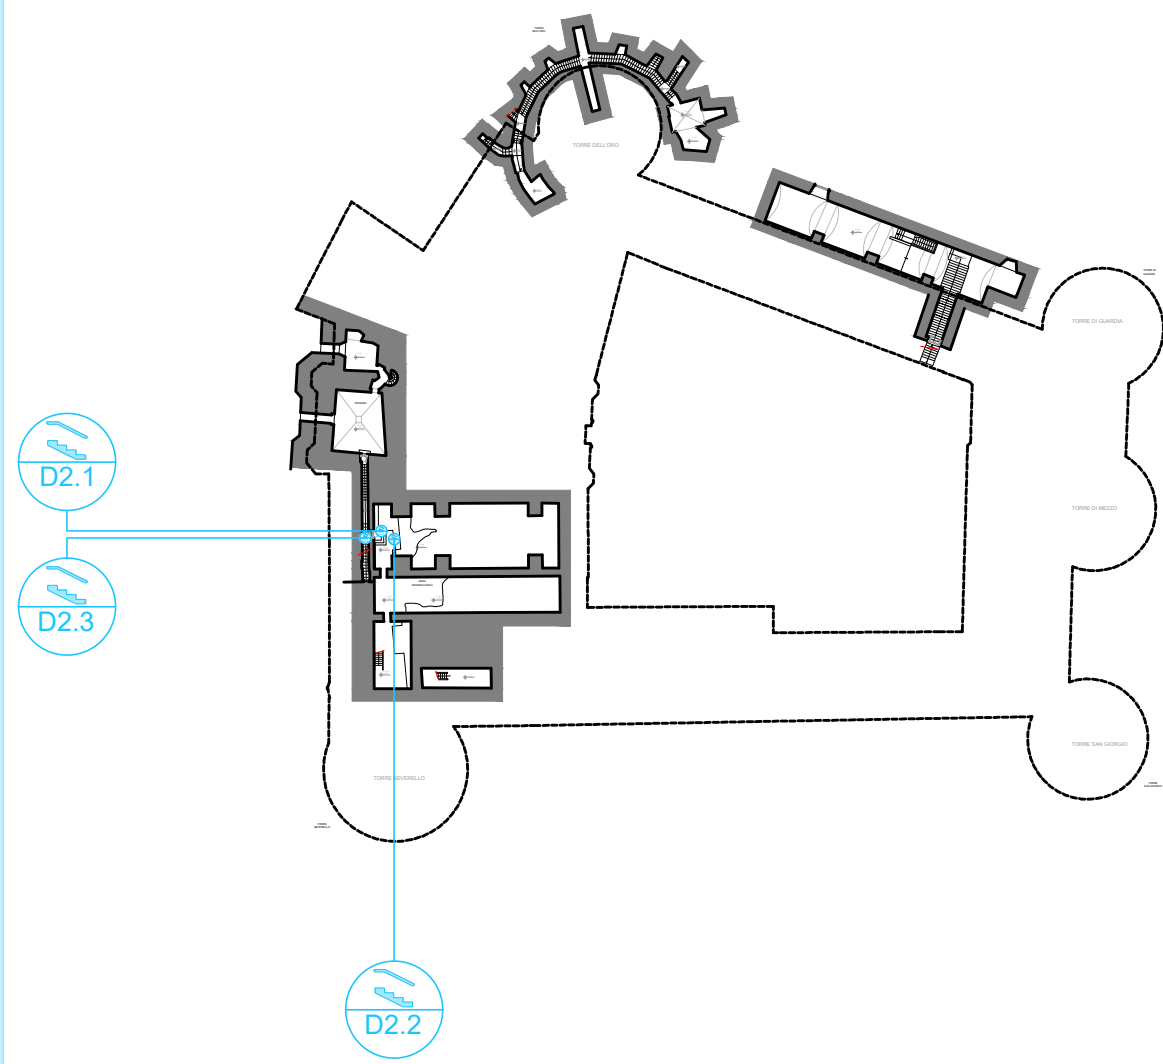
DESCRIZIONE

La simbologia indicata in planimetria individua una barriera relativa alla mancanza parziale o totale di corrimano in corrispondenza di scale, gradini e rampe per il superamento dei dislivelli. In alcuni casi quelli presenti non sono di facile prendibilità o si presentano usurati o di altezza non adeguata.

Architettonica e Senso-percettiva: Mancanza di supporti per il superamento dei dislivelli

d2.1 - Installazione corrimano tattile

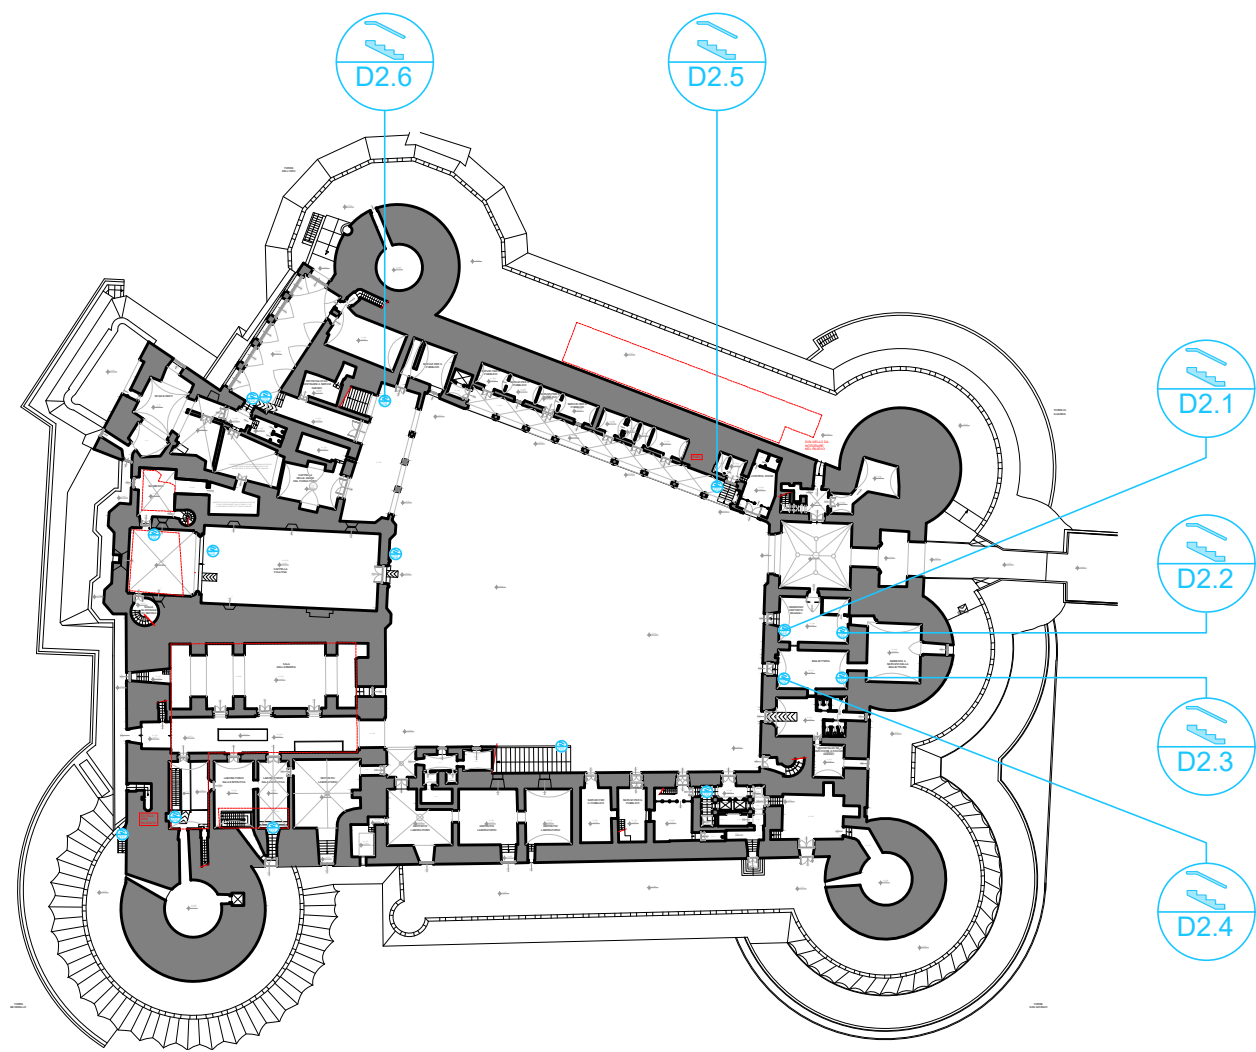
DESCRIZIONE

La simbologia indicata in planimetria individua una barriera relativa alla mancanza parziale o totale di corrimano in corrispondenza di scale, gradini e rampe per il superamento dei dislivelli. In alcuni casi quelli presenti non sono di facile prendibilità o si presentano usurati o di altezza non adeguata.

Architettonica e Senso-percettiva: Mancanza di supporti per il superamento dei dislivelli

d2.1 - Installazione corrimano tattile

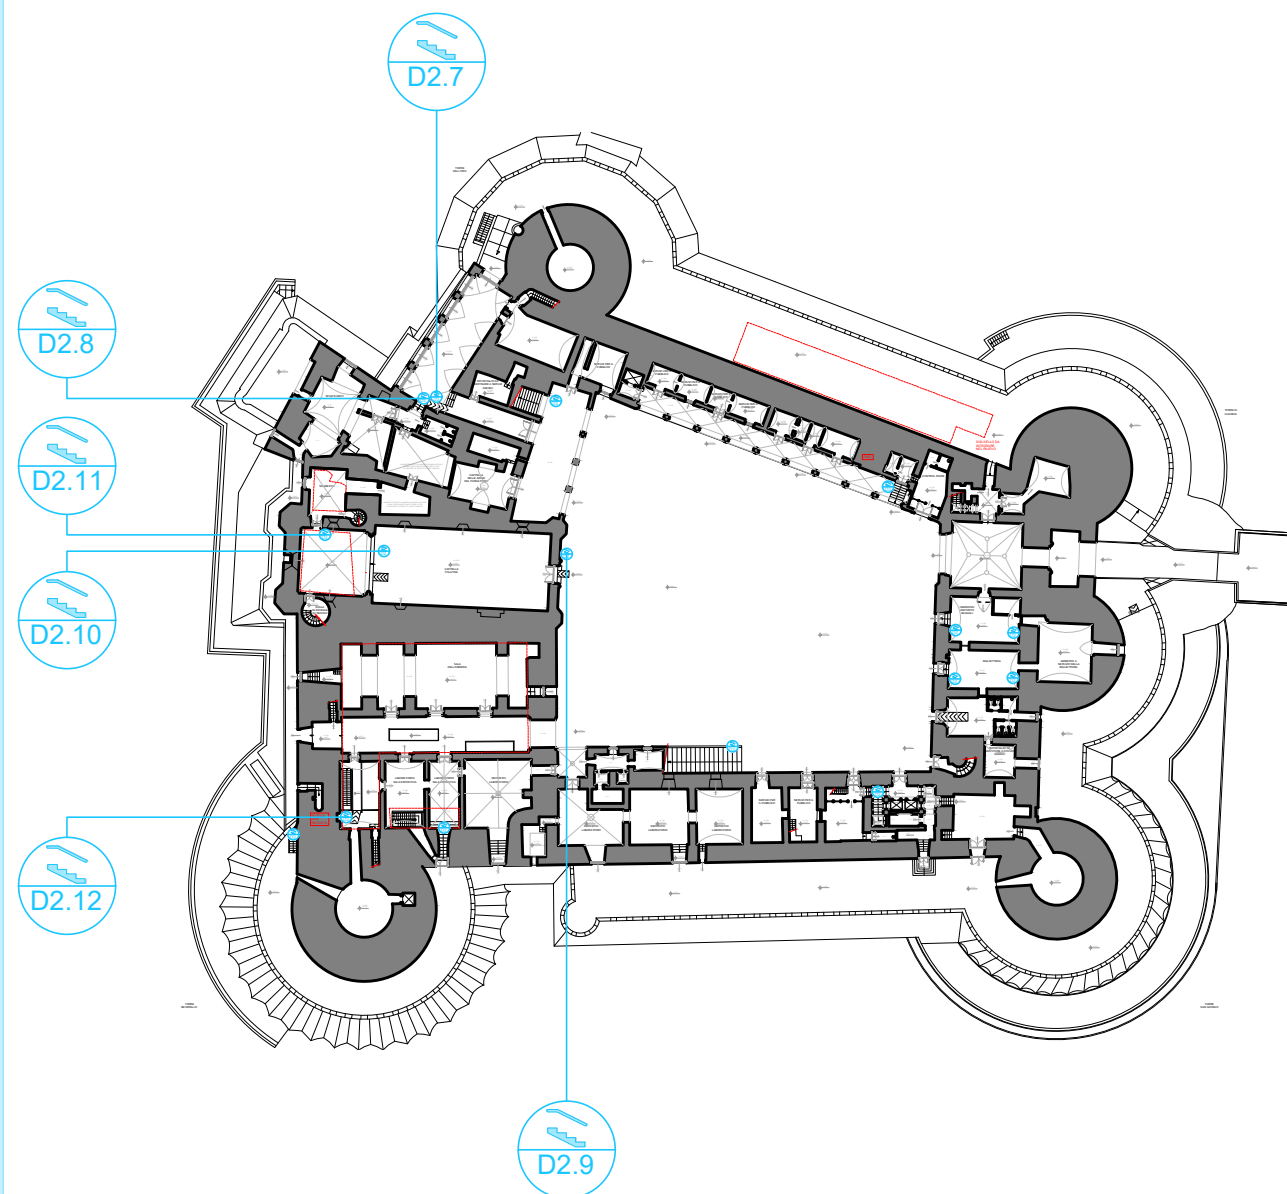
La simbologia indicata in planimetria individua una barriera relativa alla mancanza parziale o totale di corrimano in corrispondenza di scale, gradini e rampe per il superamento dei dislivelli. In alcuni casi quelli presenti non sono di facile prendibilità o si presentano usurati o di altezza non adeguata.

SOLUZIONI	FATTIBILITÀ
  d2.1	✓

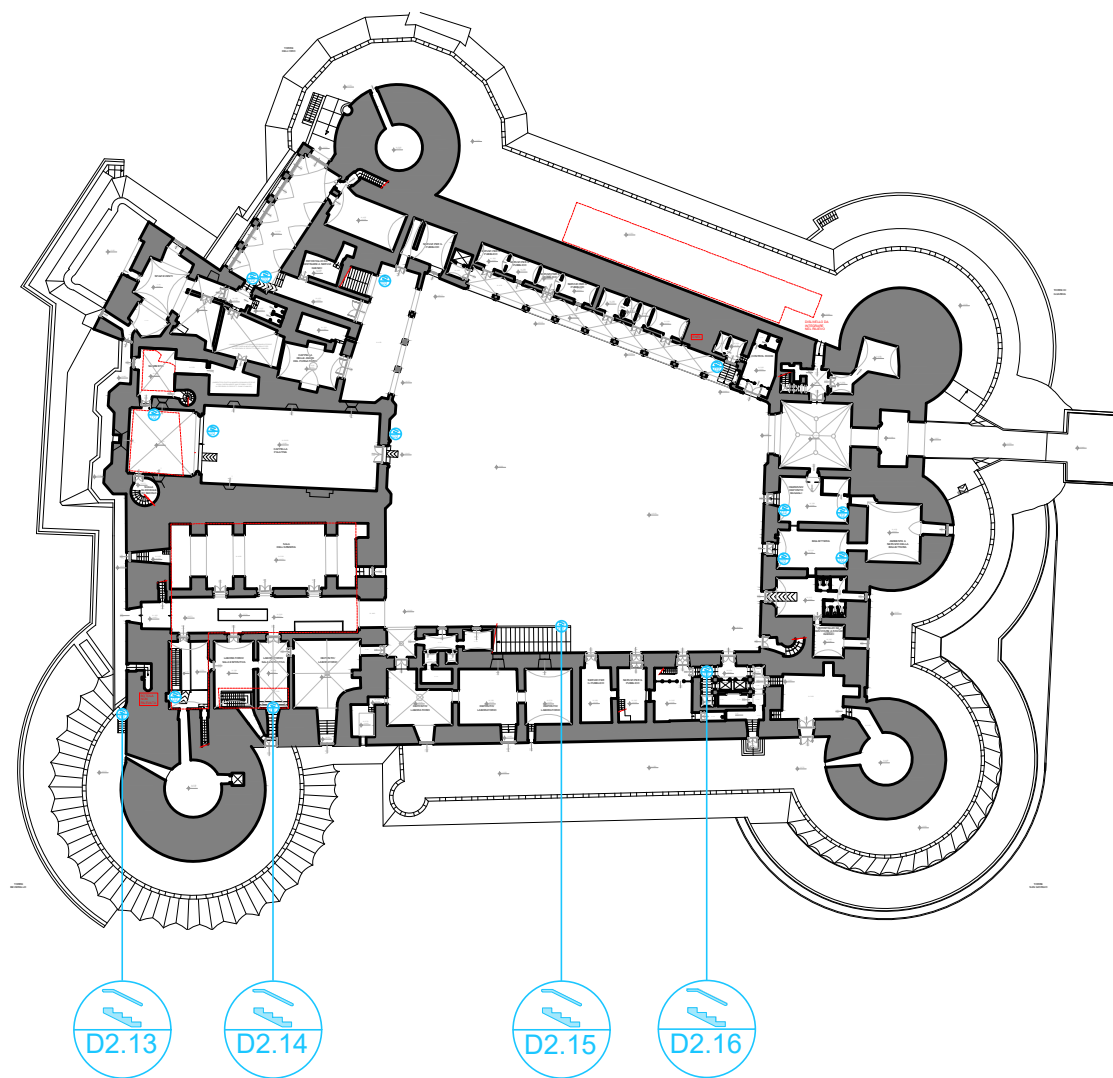
DESCRIZIONE

La simbologia indicata in planimetria individua una barriera relativa alla mancanza parziale o totale di corrimano in corrispondenza di scale, gradini e rampe per il superamento dei dislivelli. In alcuni casi quelli presenti non sono di facile prendibilità o si presentano usurati o di altezza non adeguata.

d2.1 - Installazione corrimano tattile

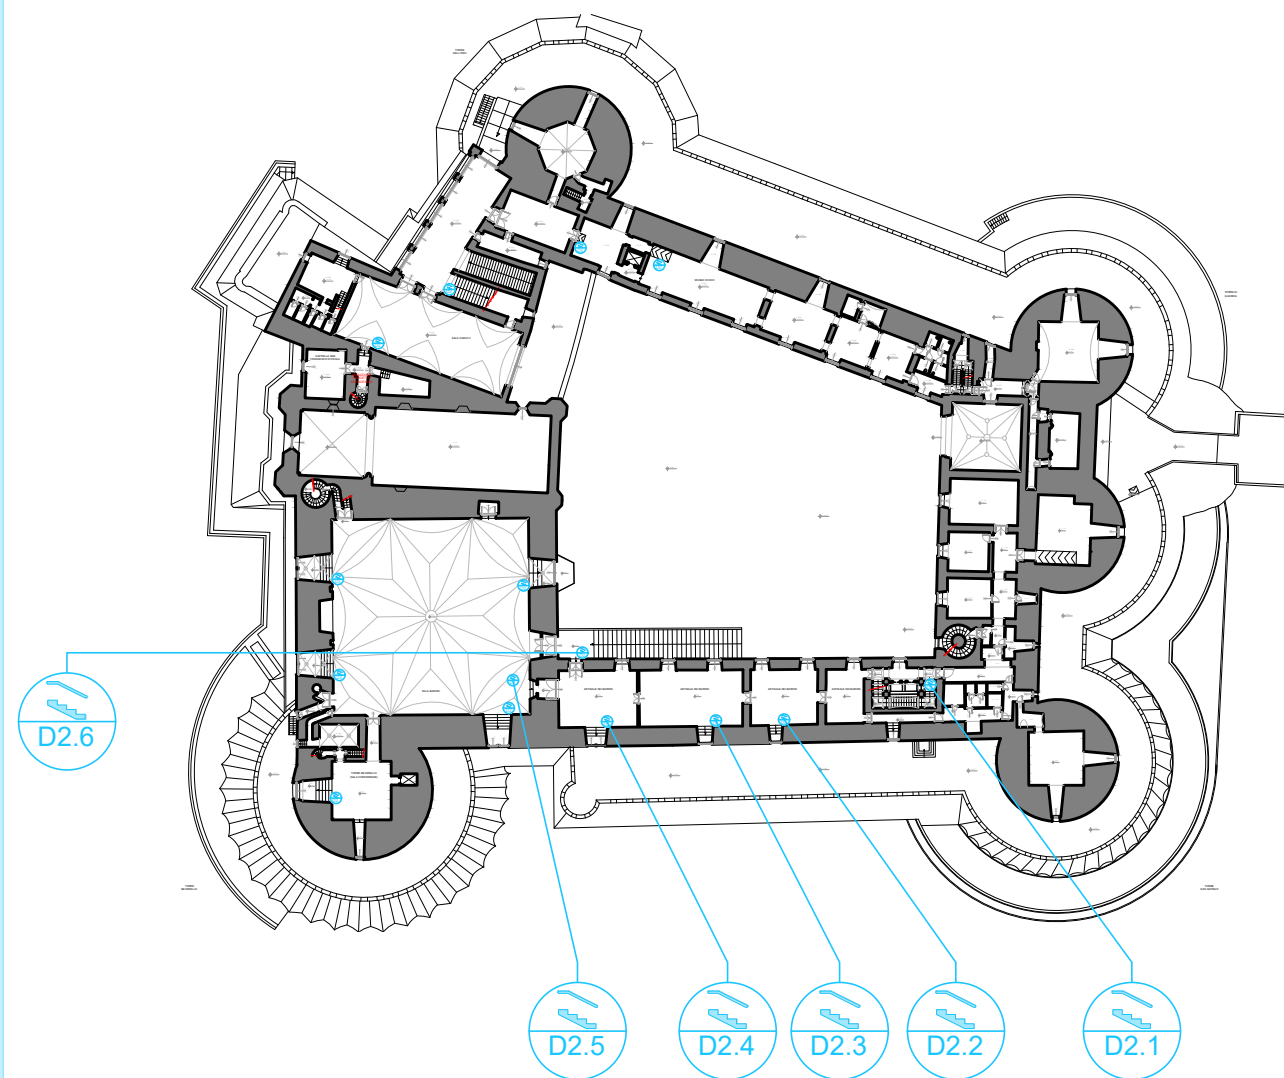
DESCRIZIONE

La simbologia indicata in planimetria individua una barriera relativa alla mancanza parziale o totale di corrimano in corrispondenza di scale, gradini e rampe per il superamento dei dislivelli. In alcuni casi quelli presenti non sono di facile prendibilità o si presentano usurati o di altezza non adeguata.

d2.1 - Installazione corrimano tattile

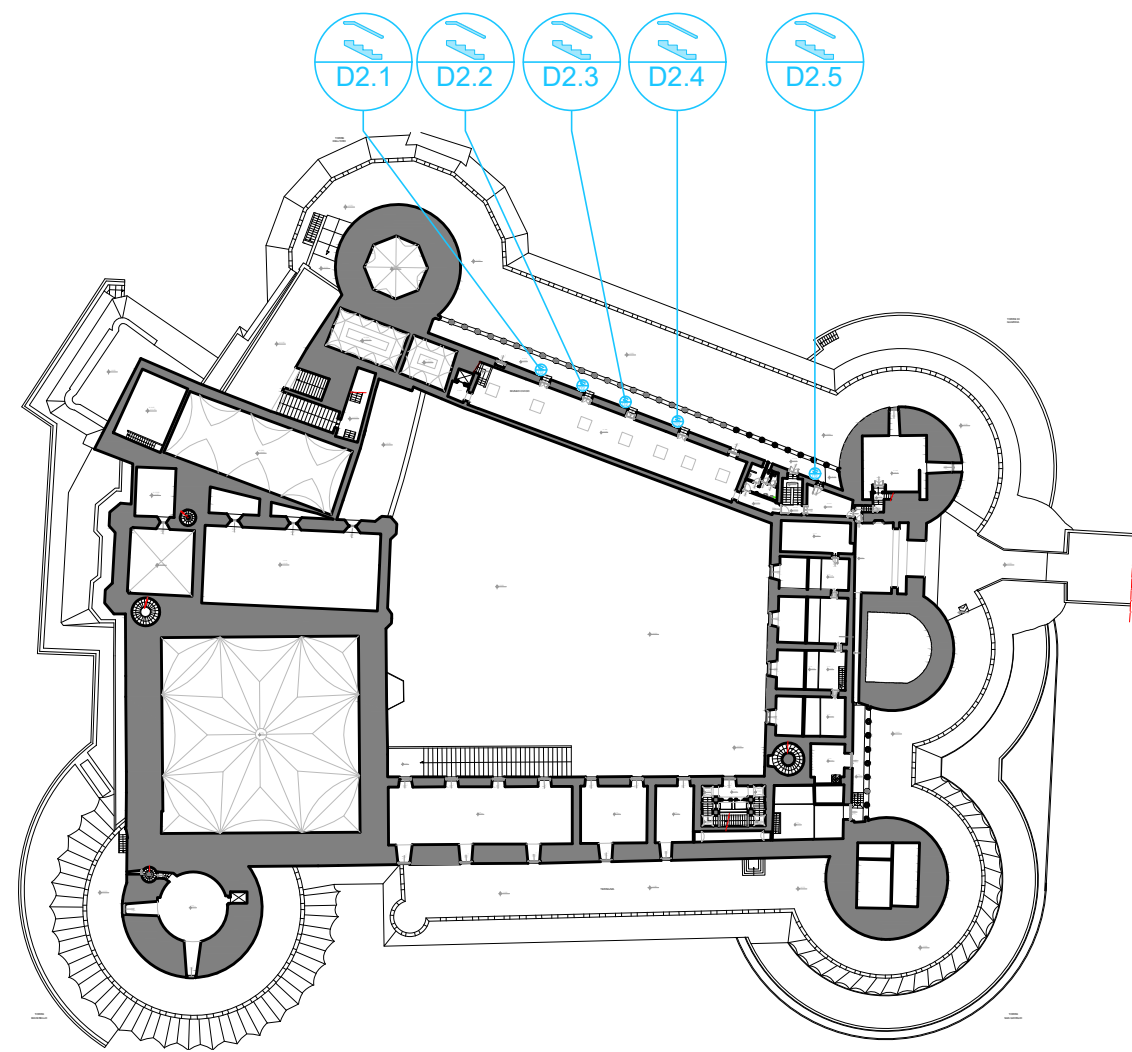
DESCRIZIONE

La simbologia indicata in planimetria individua una barriera relativa alla mancanza parziale o totale di corrimano in corrispondenza di scale, gradini e rampe per il superamento dei dislivelli. In alcuni casi quelli presenti non sono di facile prendibilità o si presentano usurati o di altezza non adeguata.
